BADANIA TENSOMETRYCZNE STALOWYCH PŁASZCZY ZBIORNIKÓW Z IMPERFEKCJAMI KSZTAŁTU

KOWALSKI DARIUSZ ^{/1}

X Międzynarodowa Konferencja Naukowo-Techniczna.
Konstrukcje Metalowe - Gdańsk 2001. Gdańsk, 6-8.06.2001, pp. 127-134

Abstract: The paper deals with the measurement results of tensometric stresses in deformed tank shell. The measurements were carried out in the shell of steel tank for liquid fuels of $V=12.000\text{ m}^3$ capacity. The tank was in use for about 40 years for oil storage. The results were used to verify the computer calculation model and to postulate a reduction of the permissible values of imperfections for this type of structures

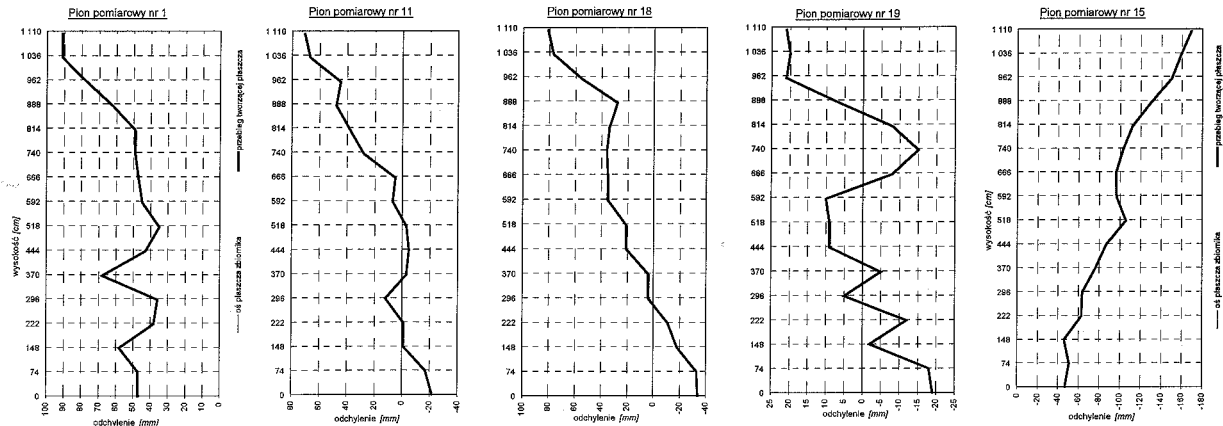
Rys. 3. Pomierzone deformacje na wybranych pionach pomiarowych płaszczu zbiornika

Powierzchnia płaszczu zbiornika była bardzo pofalowana. Deformacje kształtu powierzchni płaszczu zbiornika pochodzą z okresu budowy obiektu jak i późniejszej, prawie czterdziestoletniej eksploatacji. Deformacje pochodzące z okresu budowy to przede wszystkim załamania kątowe na stykach spawanych płaszczu zbiornika zarówno stykach pionowych jak i poziomych.

Drugim powodem powstawania deformacji na etapie wykonawstwa jest niedokładność wytyczenia obwodu pierwszego pierścienia płaszczu na obrzeżu dna zbiornika. Odchyłki od centrycznego ustawienia pierwszego pierścienia płaszczu wynoszą od : -57 do 56 mm, co daje różnicę długości promienia 113 mm już na poziomie dna zbiornika. Konsekwencją niecyldryczności pierwszego pierścienia płaszczu jest ustawianie kolejnych pierścieni płaszczu na nieprawidłowej bazie. Sumowanie się niedokładności trasowania i ustawienia każdego kolejnego pierścienia powoduje wzrost wartości deformacji powłoki walcowej.

Osiadanie obwodu płaszczu zbiornika wynosi od: -18 do 31 mm (różnica 49 mm na obwodzie zbiornika). Nie znana jest całkowita wartość osiadania zbiornika w trakcie całego okresu eksploatacji z powodu braku pomiarów powykonawczych. Łączne deformacje płaszczu zbiornika pochodzące od niedokładności wykonania oraz nierównomierności osiadania osiągają wartość: od -169 mm (deformacja do wnętrza zbiornika) do 149 mm (deformacja na zewnątrz).

pomiar na wysokości 300 mm ponad dnem zbiornika. Łącznie wykonano pomiary w 680 punktach, przy pustym zbiorniku. Charakter deformacji płaszczu zbiornika można prześledzić na załączonych wybranych pionach pomiarowych płaszczu zbiornika (rys. 3).

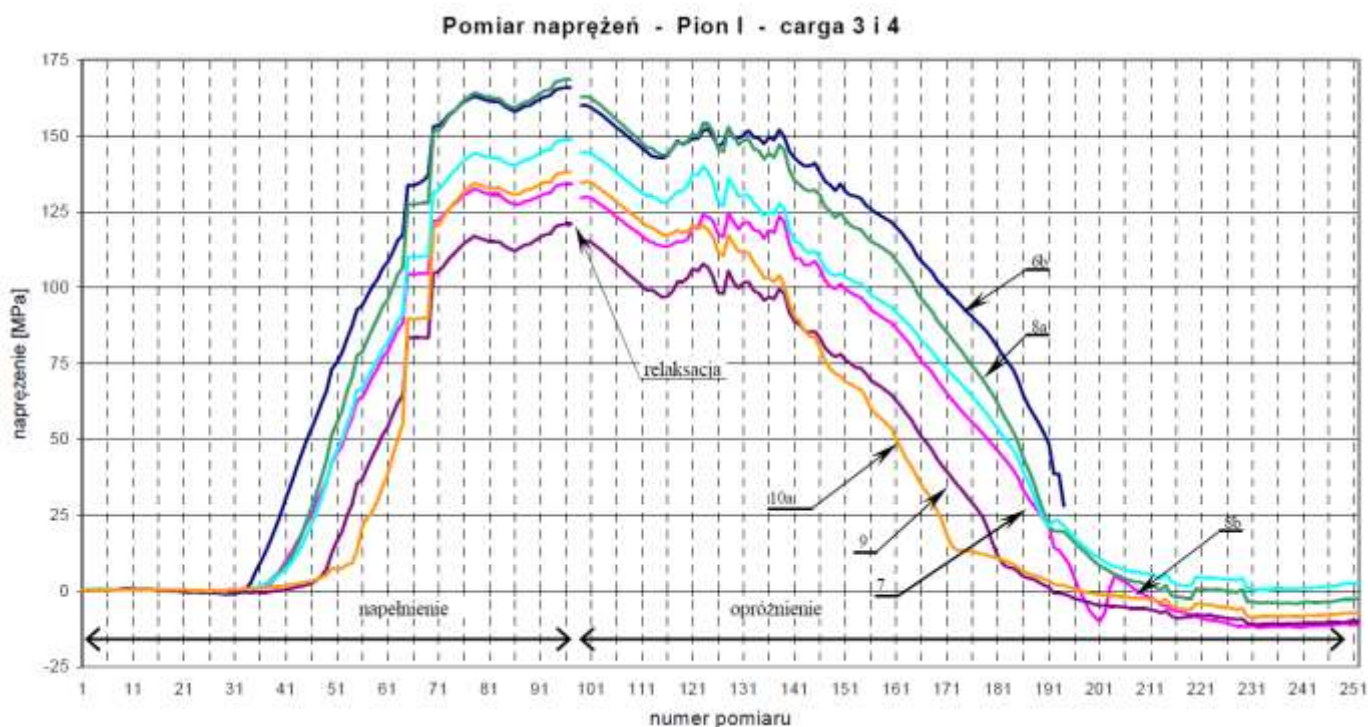
Rys. 5. Zarejestrowany przebieg zmienności naprężeń (poziomy pomiarowe wg rys. 4)

Pomiary przewidywano wykonać dla dwóch pełnych cykli pomiarowych (tj. dwóch cykli napełnienia i opróżnienia zbiornika) jednak zaistniałe warunki pogodowe – nagły powrót zimy i spadek temperatury o około 20°C, jak i przyczyny techniczne ograniczyły prace do jednego pełnego cyklu i początku napełnienia w drugim cyklu. Rejestracja wartości naprężeń w płaszczu zbiornika wykonywana była automatycznie co 15 minut. Na rysunku 5 podano przykładowy przebieg zmienności naprężeń zarejestrowanych w trakcie prowadzenia pomiarów.

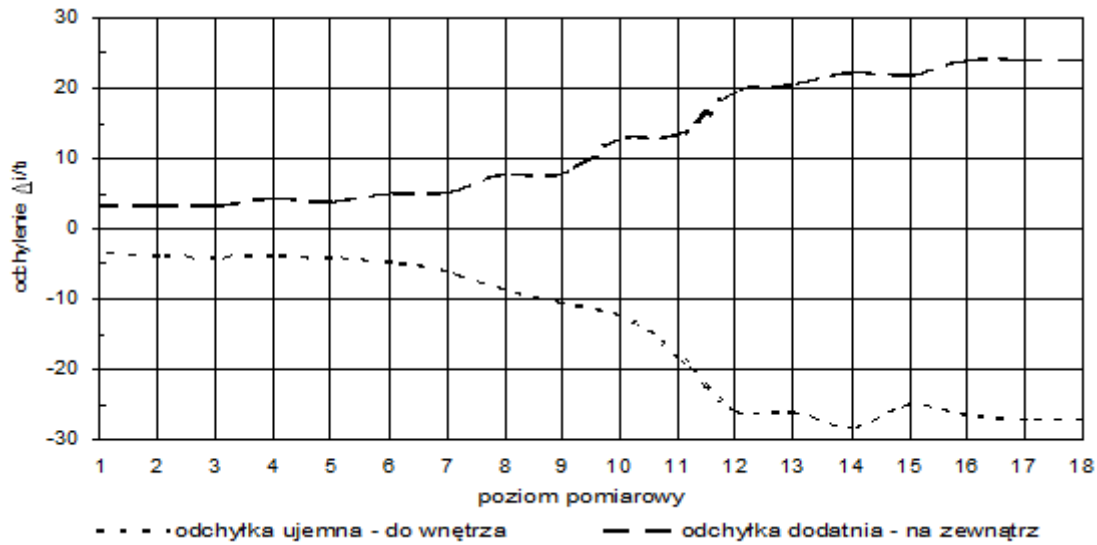
Rys. 6. Standaryzowana rzeczywistą grubością blach płaszczu wielkość deformacji

Zbiornik, który był przedmiotem badań należy do bardziej zdeformowanych obiektów z tej grupy konstrukcji stalowych. Przy zastosowaniu standaryzowania wielkości deformacji \square i rzeczywistą grubością t blach płaszczu zbiornika na danym poziomie uzyskujemy zmienność w zakresie od 3,3 do 28,3. Szczegółowy przebieg odchyłek można prześledzić na rysunku 6. Takie wielkości imperfekcji powodują występowanie znacznych mimośrodków pomiędzy poszczególnymi fragmentami pierścieni płaszczu zbiornika co prowadzi do generowania w powłoce walcowej płaszczu zbiornika nie tylko sił obwodowego rozciągania, ale także znacznej wartości sił pionowych oraz momentów zginających. Przykładowy stan zaburzeń sił obwodowego rozciągania dla analizowanych pionów pomiarowych można prześledzić na rysunku 7, na którym zestawiono wyniki dla powłok z imperfekcjami oraz powłoki idealnej.

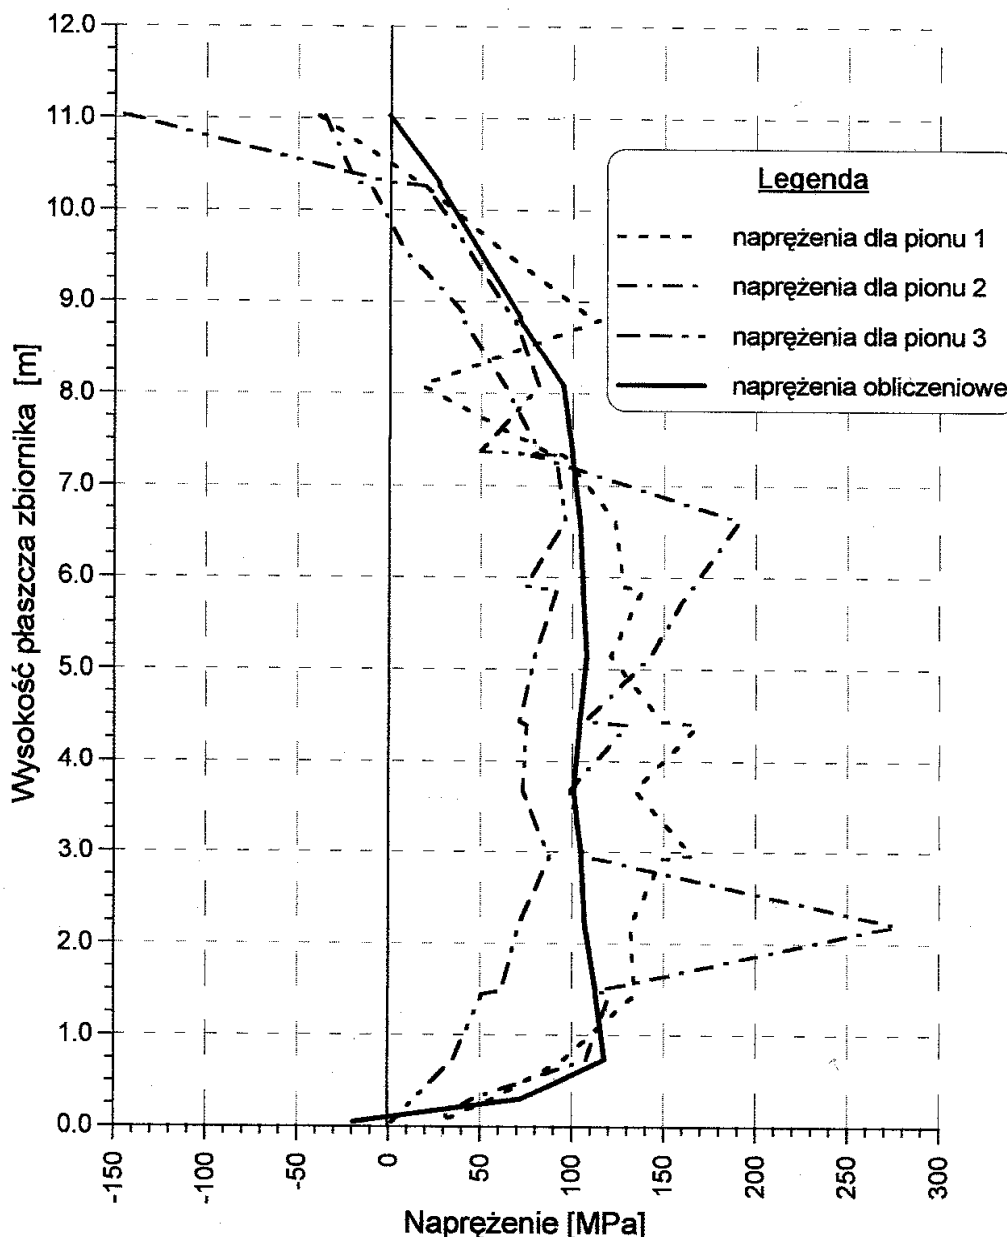
Rys. 8. Porównanie naprężeń pomierzonych z obliczonymi

Otrzymane z badań wartości naprężeń porównano z wartościami obliczonymi dla zbiornika wzorcowego (o idealnym kształcie). Porównanie to przedstawiono graficznie (rys. 8) Na podstawie porównania naprężeń, pomierzonych i obliczonych, stwierdzono, że deformacje kształtu płaszczu bardzo istotnie zmieniają lokalnie wartości naprężeń wyznaczonych przy idealnym kształcie płaszczu. Wymownym przykładem mogą być wyniki uzyskane na drugim pionie pomiarowym, na poziomie piątym. Stwierdzono tam nawet ponad dwukrotne przekroczenie spodziewanej wartości naprężeń (258 %).

Znaczne imperfekcje walcowych powłok mogą powodować istotną zmianę lokalnego stanu naprężeń w płaszczu zbiornika. Nałożenie się naprężeń związanych z imperfekcjami na naprężenia spawalnicze oraz wady spawalnicze może być przyczyną doprowadzenia konstrukcji do stanu awaryjnego, czego przykładem są, pękające styki spawane płaszczu spotykane w zbiornikach [1,2,3,4]. Należy więc dążyć do ograniczania imperfekcji powłok przez zaostrenie nadzoru w okresie budowy oraz zmniejszenie wartości dopuszczalnych odchyłek podawanych w odpowiednich normach np. PN-B-3010:1997 – Konstrukcje stalowe. Zbiornik walcowe pionowe na cieczy. Projektowanie i wykonanie.
