# STRESSES IN TANK SHELL WITH LOCAL DEFORMATIONS USING TENSOMETRIC TESTS

KOWALSKI DARIUSZ

Gdansk University of Technology, Gdańsk, Poland

Xth International Scientific-Technical Conference Metal Structures - Gdańsk 2001, Gdańsk, 6-8.06.2001, pp. 127–134.

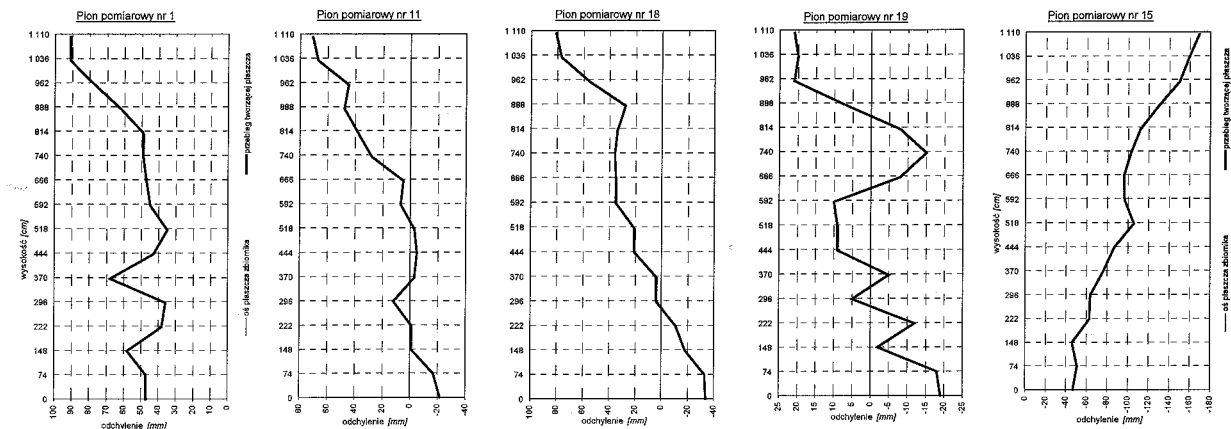
Rys. 3. Pomierzone deformacje na wybranych pionach pomiarowych płaszczka zbiornika

Osiadanie obwodu płaszcza zbiornika wynosi od: -18 do 31 mm (różnica 49 mm na obwodzie zbiornika). Nie znana jest całkowita wartość osiadania zbiornika w trakcie całego okresu eksploatacji z powodu braku pomiarów powykonawczych. Łączne deformacje płaszcza zbiornika pochodzące od niedokładności wykonania oraz nierównomierności osiadania osiągają wartość: od -169 mm (deformacja do wnętrza zbiornika) do 149 mm (deformacja na zewnątrz).

pomiar na wysokości 300 mm ponad dnem zbiornika. Łącznie wykonano pomiary w 680 punktach, przy pustym zbiorniku. Charakter deformacji płaszczka zbiornika można prześledzić na załączonych wybranych pionach pomiarowych płaszczka zbiornika (rys. 3).

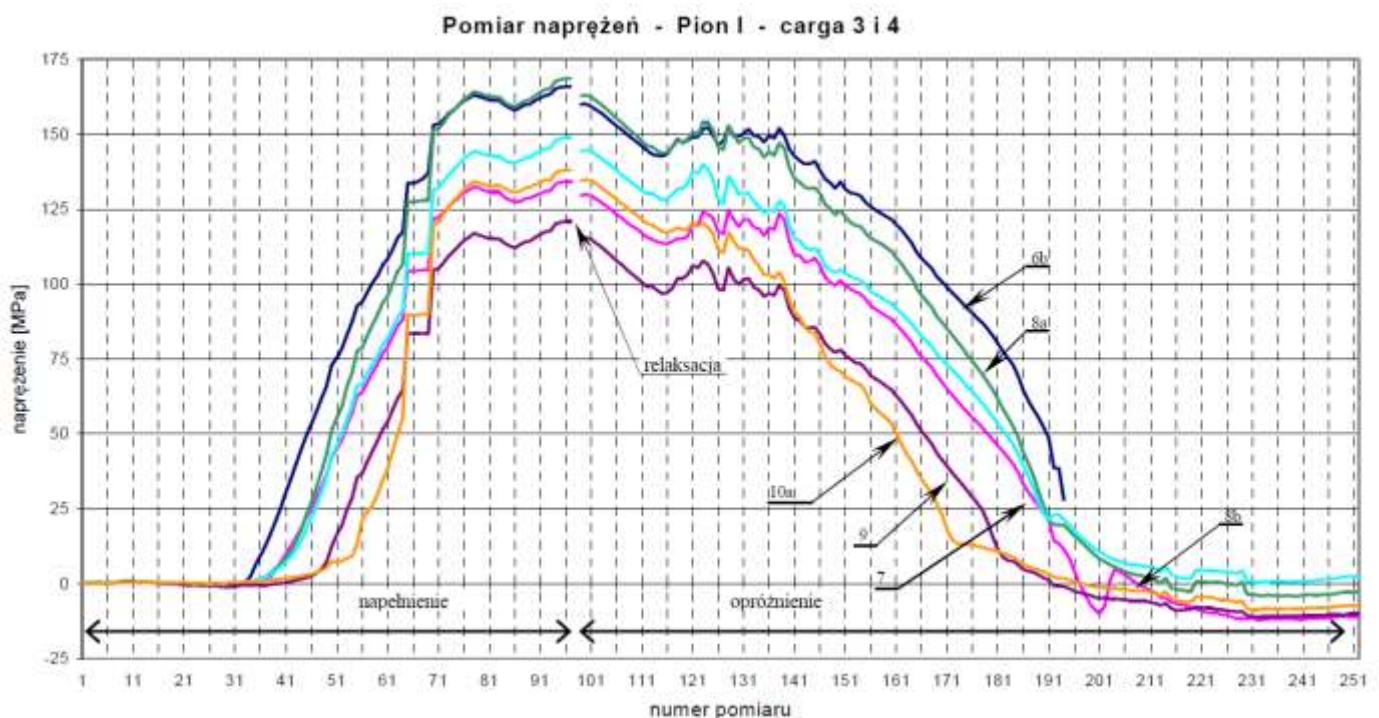
Rys. 5. Zarejestrowany przebieg zmienności naprężeń (poziomy pomiarowe wg rys. 4)

Pomiary przewidywano wykonać dla dwóch pełnych cykli pomiarowych (tj. dwóch cykli napełnienia i opróżnienia zbiornika) jednak zaistniałe warunki pogodowe – nagły powrót zimy i spadek temperatury o około 20°C, jak i przyczyny techniczne ograniczyły prace do jednego pełnego cyklu i początku napełnienia w drugim cyklu. Rejestracja wartości naprężeń w płaszczu zbiornika wykonywana była automatycznie co 15 minut. Na rysunku 5 podano przykładowy przebieg zmienności naprężeń zarejestrowanych w trakcie prowadzenia pomiarów.

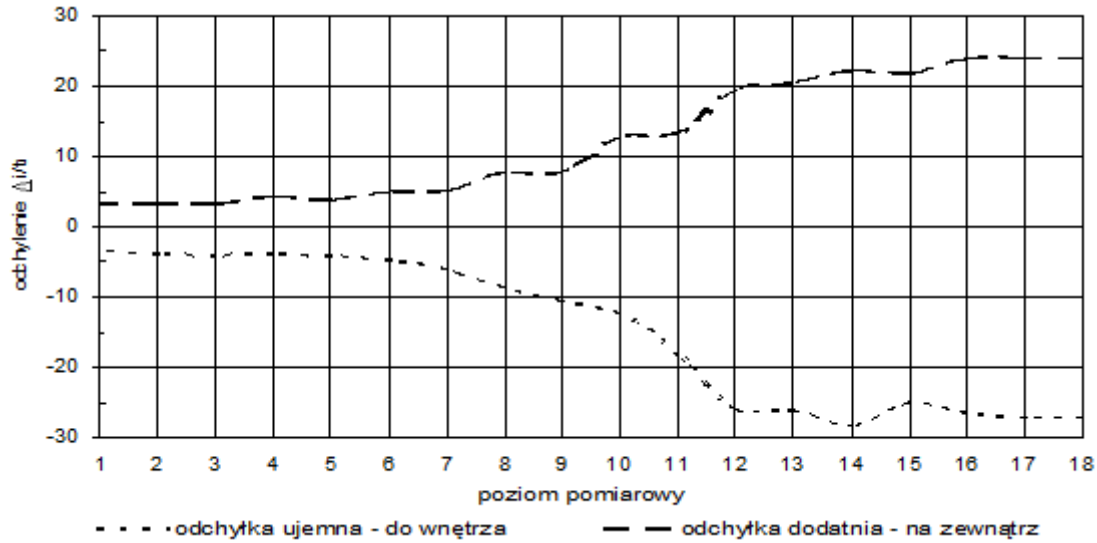
Rys. 6. Standaryzowana rzeczywistą grubością blach płaszczu wielkość deformacji

Zbiornik, który był przedmiotem badań należy do bardziej zdeformowanych obiektów z tej grupy konstrukcji stalowych. Przy zastosowaniu standaryzowania wielkości deformacji  $\square$  i rzeczywistą grubością  $t$  blach płaszczu zbiornika na danym poziomie uzyskujemy zmienność w zakresie od 3,3 do 28,3. Szczegółowy przebieg odchyłek można prześledzić na rysunku 6. Takie wielkości imperfekcji powodują występowanie znacznych mimośrodów pomiędzy poszczególnymi fragmentami pierścieni płaszczu zbiornika co prowadzi do generowania w powłoce walcowej płaszczu zbiornika nie tylko sił obwodowego rozciągania, ale także znacznej wartości sił pionowych oraz momentów zginających. Przykładowy stan zaburzeń sił obwodowego rozciągania dla analizowanych pionów pomiarowych można prześledzić na rysunku 7, na którym zestawiono wyniki dla powłok z imperfekcjami oraz powłoki idealnej.

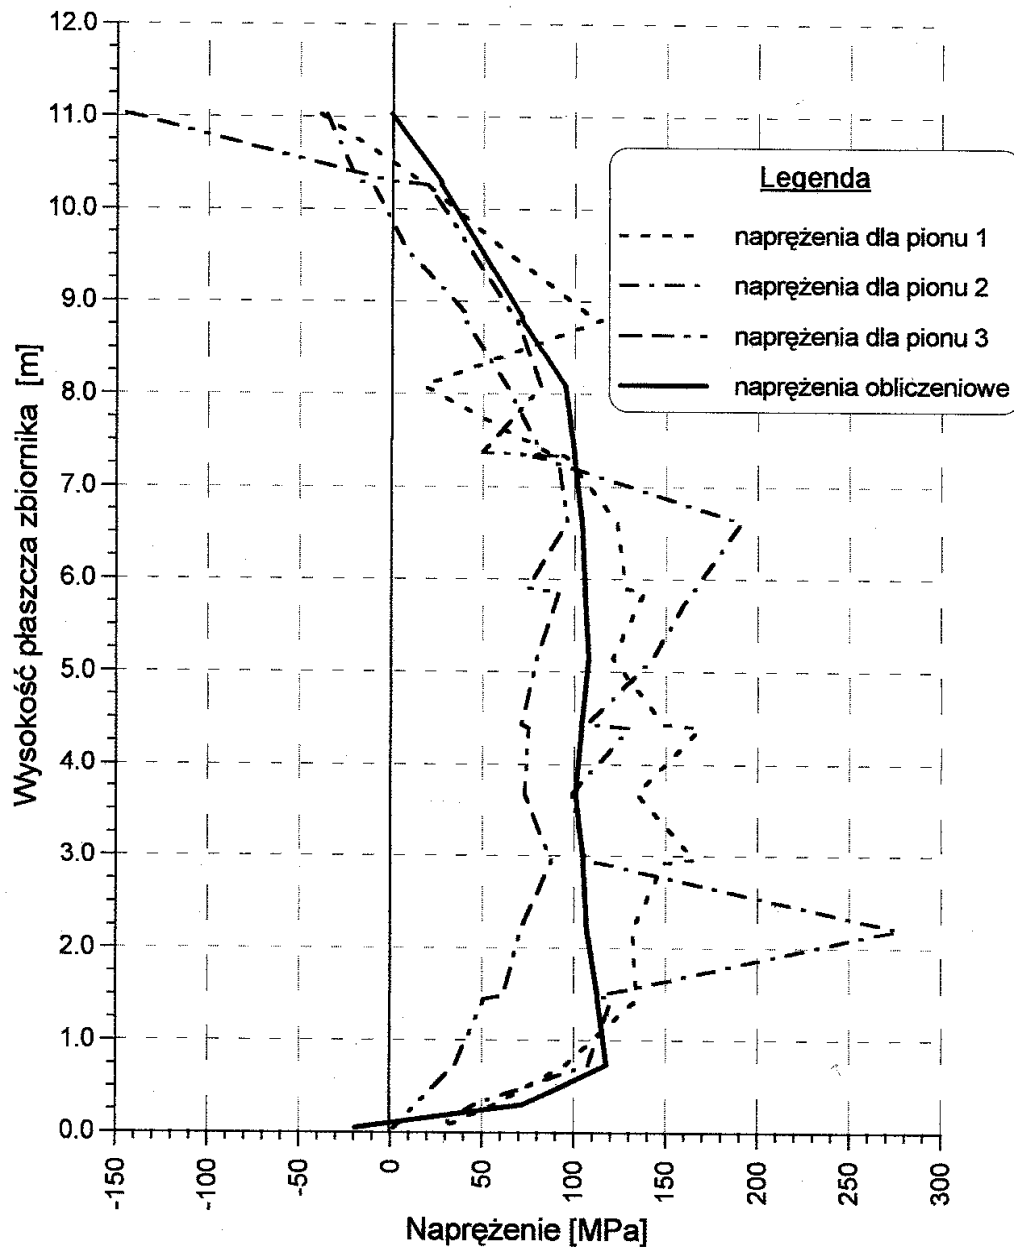
Rys. 8. Porównanie naprężeń pomierzonych z obliczonymi

Otrzymane z badań wartości naprężeń porównano z wartościami obliczonymi dla zbiornika wzorcowego (o idealnym kształcie). Porównanie to przedstawiono graficznie (rys. 8) Na podstawie porównania naprężeń, pomierzonych i obliczonych, stwierdzono, że deformacje kształtu płaszczu bardzo istotnie zmieniają lokalnie wartości naprężeń wyznaczonych przy idealnym kształcie płaszczu. Wymownym przykładem mogą być wyniki uzyskane na drugim pionie pomiarowym, na poziomie piątym. Stwierdzono tam nawet ponad dwukrotne przekroczenie spodziewanej wartości naprężeń (258 %).

Znaczne imperfekcje walcowych powłok mogą powodować istotną zmianę lokalnego stanu naprężeń w płaszczu zbiornika. Nałożenie się naprężeń związanych z imperfekcjami na naprężenia spawalnicze oraz wady spawalnicze może być przyczyną doprowadzenia konstrukcji do stanu awaryjnego, czego przykładem są, pękające styki spawane płaszczy spotykane w zbiornikach [1,2,3,4]. Należy więc dążyć do ograniczania imperfekcji powłok przez zaostrożenie nadzoru w okresie budowy oraz zmniejszenie wartości dopuszczalnych odchyłek podawanych w odpowiednich normach np. PN-B-3010:1997 – Konstrukcje stalowe. Zbiornik walcowe pionowe na ciecz. Projektowanie i wykonanie.
