# Naprężenia w płaszczu zbiornika stalowego z lokalnymi deformacjami

Kowalski Dariusz

Inżynieria i Budownictwo, vol. 57, nr 6, 2001, pp. 351-353

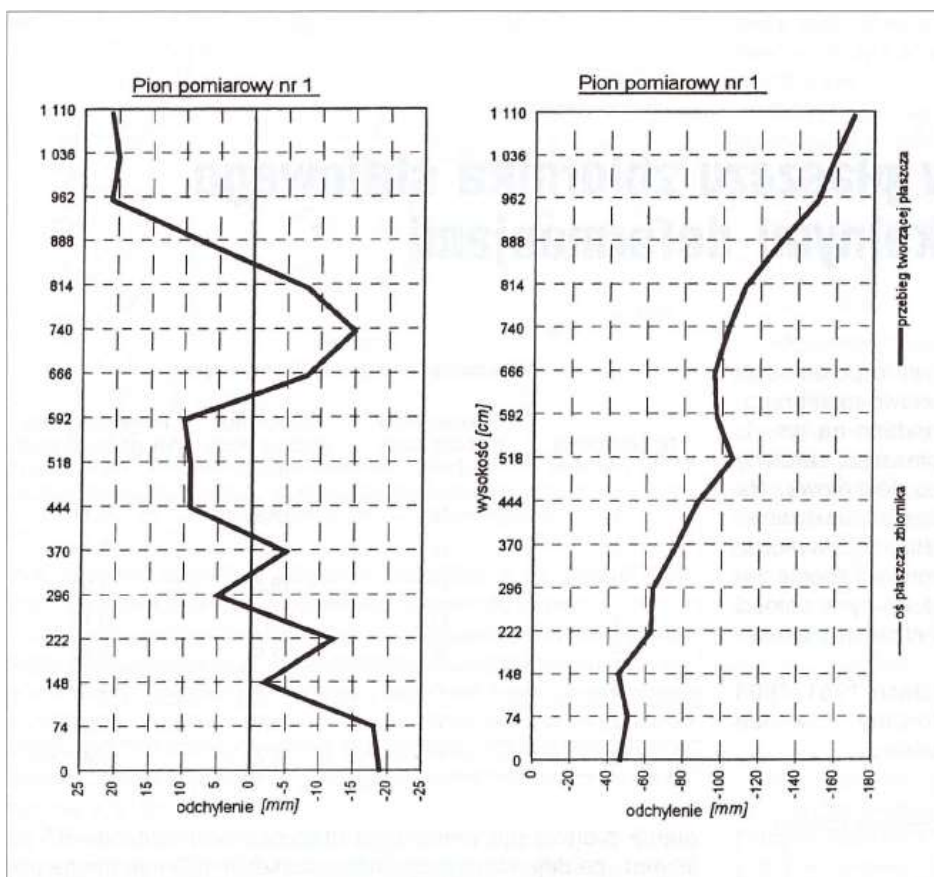
Powierzchnia płaszcza zbiornika była silnie pofalowana. Deformacje kształtu pochodzą zarówno z okresu budowy obiektu, jak i późniejszej prawie czterdziestoletniej eksploatacji. Deformacje z okresu budowy to przede wszystkim załamania kątowe na spawanych stykach pionowych, jak i poziomych. Kolejnym powodem powstawania deformacji w czasie wykonania jest niedokładność wytyczenia obwodu pierwszego pierścienia płaszcza na obrzeżu dna zbiornika. Odchyłki od centrycznego ustawienia pierwszego pierścienia płaszcza wynoszą od -57 do 56 mm, co daje różnicę długości promienia 113 mm już na poziomie dna zbiornika. Konsekwencją niecyldryczności pierwszego pierścienia płaszcza jest ustawianie jego kolejnych pierścieni na nieprawidłowej bazie. Sumowanie się niedokładności trasowania i ustawienia każdego kolejnego pierścienia powoduje zwiększenie deformacji powłoki walcowej. Kolejną przyczyną nowych deformacji lub powiększenia się istniejących jest proces nierównomiernego osiadania obiektu na fundamencie piaskowym. Jest to związane ze stopniem zagęszczenia fundamentowej poduszki piaskowej oraz z obciążeniem skupionym od ciężaru własnego płaszcza zbiornika. Zmiennego stopnia zagęszczenia poduszki piaskowej na powierzchni fundamentu należy także upatrywać we wpływie oddziaływań atmosferycznych (zmian temperatury), szczególnie zamarzania i odmarzania części gruntu znajdującego się w bezpośrednim sąsiedztwie żelbetowego pierścienia otaczającego fundament. Osiadanie obwodu płaszcza zbiornika wynosi od -18 do 31 mm (różnica 49 mm na obwodzie zbiornika). Nieznana jest całkowita wartość osiadania zbiornika w trakcie całego okresu eksploatacji z powodu braku pomiarów powykonawczych. Łączne deformacje płaszcza zbiornika od niedokładności wykonania oraz nierównomierności osiadania osiągają od -169 mm (deformacja do wnętrza zbiornika) do 149 mm (deformacja na zewnątrz).

Istniejący stan deformacji płaszcza został odtworzony na podstawie pomiarów geodezyjnych, które wykonano na 40 pionach pomiarowych rozłożonych równomiernie na obwodzie zbiornika. Na każdym pierścieniu pomiary wykonano na trzech poziomach (na krawędzi dolnej, w środku wysokości, na krawędzi górnej). Dodatkowo wykonano pomiar na wysokości 300 mm nad dnem zbiornika. Łącznie wykonano pomiary w 680 punktach, przy pustym zbiorniku. Charakter deformacji płaszcza zbiornika przedstawiono na przykładowych przekrojach pionowych (rys. 3).

Rys. 3. Pomierzone deformacje na wybranych przekrojach pionowych płaszczu zbiornika

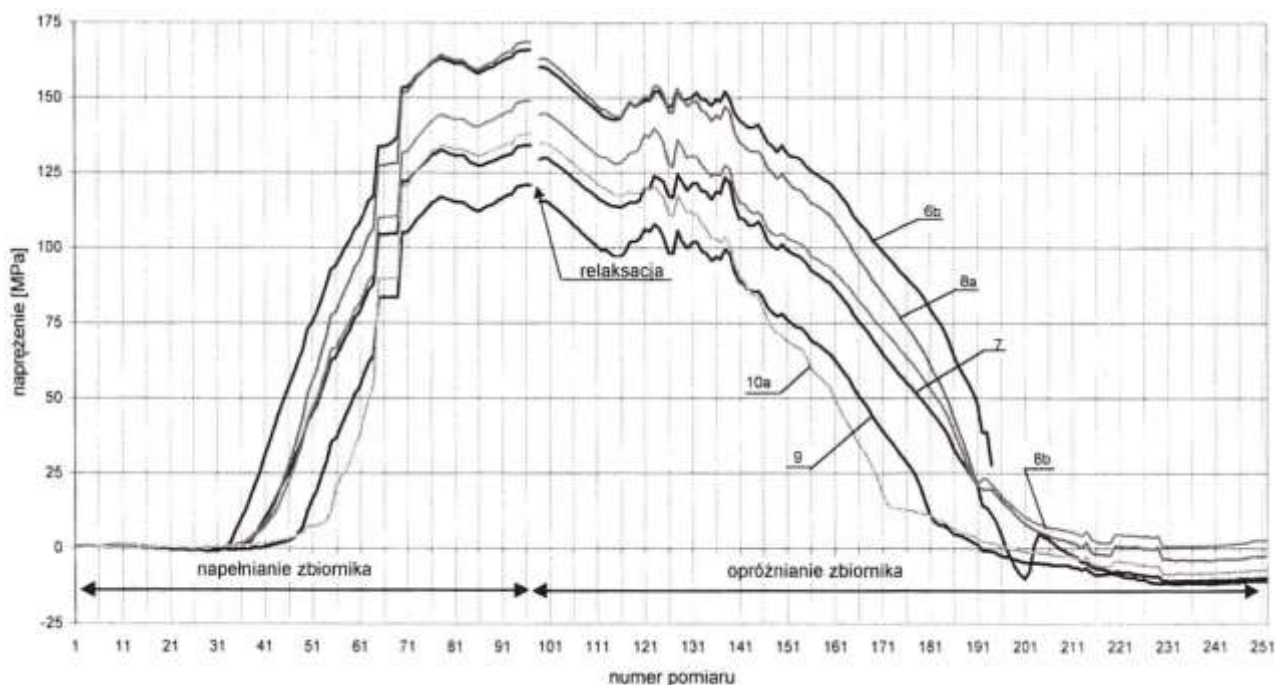
Pomiary zmian odkształceń płaszcza stalowego zbiornika wykonano z zastosowaniem elektrooporowych przetworników tensometrycznych typu LY 11 6/120 produkcji firmy Hottinger Baldwin Messtechnik, które klejono do konstrukcji klejami firmy Measurements Group. Przebieg badań rejestrowano przy użyciu komputerów PC współpracujących z wielopunktowymi systemami pomiarowymi typu UPM 60 i ONIX 64. Badania wykonano aparaturą Katedry Mostów Politechniki Gdańskiej, przy udziale pracowników tej Katedry. Przewidziano wykonanie dwóch pełnych cykli pomiarowych (tj. dwóch cykli napełnienia i opróżnienia zbiornika), jednak zaistniałe warunki pogodowe (spadek temperatury o około 20°C), jak i przyczyny techniczne ograniczyły prace do jednego pełnego cyklu i początku napełnienia w cyklu drugim. Rejestrację naprężeń w płaszczu zbiornika prowadzono automatycznie co 15 min (rys. 5).

Rys. 5. Zarejestrowany przebieg zmienności naprężeń (poziomy pomiarowe wg rys. 4)

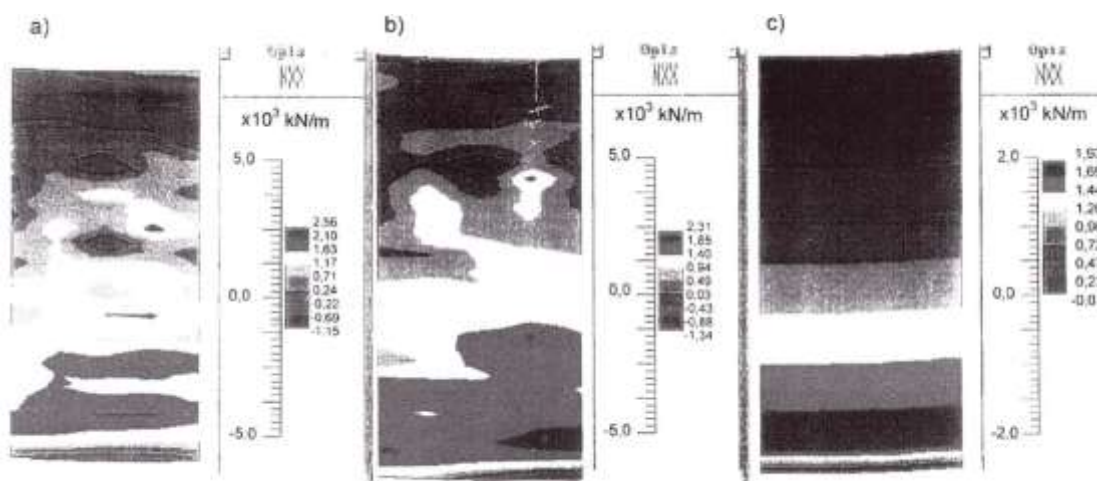
Rys. 6. Zestawienie porównawcze sił obwodowego rozciągania powłoki: a), b) z imperfekcjami, c) idealnej

Badany zbiornik należy do silnie zdeformowanych obiektów z tej grupy konstrukcji stalowych. Przy zastosowaniu standaryzowania wartości deformacji  $\delta$  i rzeczywistą grubością blach płaszczu zbiornika  $f_i$  na danym poziomie uzyskujemy zmienność w zakresie  $M_{fi} = 3,3; -28,3$ . Takie imperfekcje powodują występowanie znacznych mimośrodków pomiędzy poszczególnymi fragmentami pierścieni płaszczu zbiornika, co prowadzi do generowania w powłoce walcowej płaszczu zbiornika nie tylko sił obwodowego rozciągania, ale także znacznych sił pionowych oraz momentów zginających (rys. 6). Uzyskane w trakcie badań wartości naprężeń porównano (rys. 7) z obliczonymi w wypadku zbiornika wzorcowego (o idealnym kształcie). Na podstawie porównania pomierzonych i obliczonych naprężeń stwierdzono, że deformacje kształtu płaszczu bardzo istotnie zmieniają lokalnie wartości naprężeń w stosunku do stanu idealnego. Przykładem może być pomiar wykonany w pionie drugim, na poziomie piątym, gdzie stwierdzono nawet ponad dwukrotne przekroczenie spodziewanych naprężeń (258%). Wartości, jakie uzyskano z obliczeń komputerowych z wykorzystaniem metody elementów skończonych w przypadku powłok zdeformowanych nie są zadowalające. Przyczyną tego może być słaba zbieżność procesu obliczeniowego lub słabe dopasowanie charakterystyki elementów zastosowanych do modelowania powłoki. Podjęto więc dalsze prace badawcze i obliczeniowe.

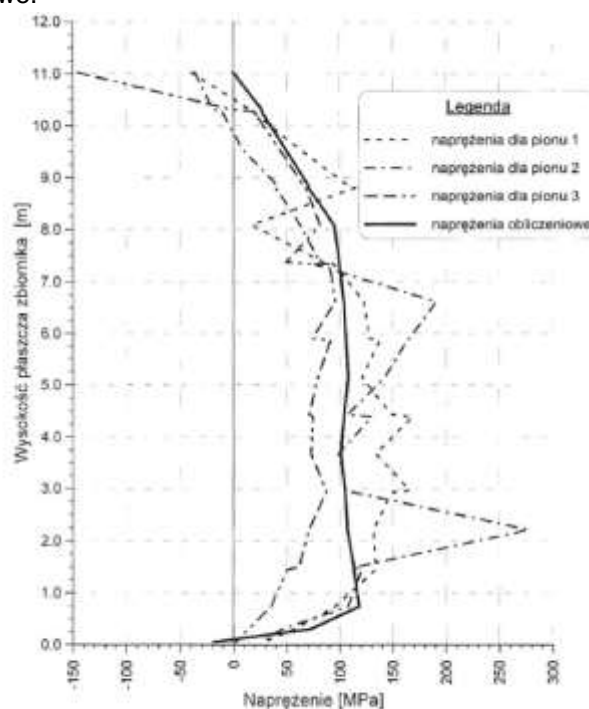
Rys. 7. Porównanie naprężeń pomierzonych z obliczonymi
