Naprężenia w płaszczu zbiornika stalowego z lokalnymi deformacjami

Kowalski Dariusz

Politechnika Gdańska, Gdańsk, Polska

Inżynieria i Budownictwo, vol. 57, nr 6, 2001, pp. 351-353

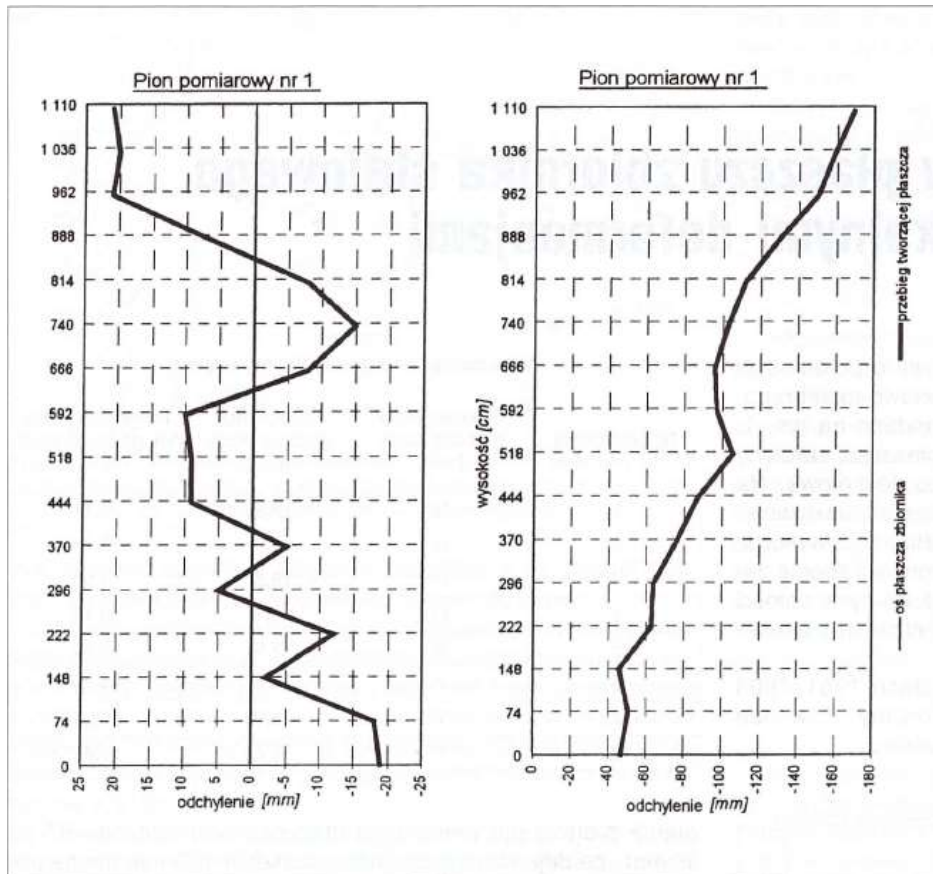
Rys. 3. Pomierzone deformacje na wybranych przekrojach pionowych płaszczu zbiornika

Powierzchnia płaszcza zbiornika była silnie pofalowana. Deformacje kształtu pochodzą zarówno z okresu budowy obiektu, jak i późniejszej prawie czterdziestoletniej eksploatacji. Deformacje z okresu budowy to przede wszystkim załamania kątowe na spawanych stykach pionowych, jak i poziomych. Kolejnym powodem powstawania deformacji w czasie wykonania jest niedokładność wytyczenia obwodu pierwszego pierścienia płaszcza na obrzeżu dna zbiornika. Odchyłki od centrycznego ustawienia pierwszego pierścienia płaszcza wynoszą od -57 do 56 mm, co daje różnicę długości promienia 113 mm już na poziomie dna zbiornika. Konsekwencją niecyldryczności pierwszego pierścienia płaszcza jest ustawianie jego kolejnych pierścieni na nieprawidłowej bazie. Sumowanie się niedokładności trasowania i ustawienia każdego kolejnego pierścienia powoduje zwiększenie deformacji powłoki walcowej. Kolejną przyczyną nowych deformacji lub powiększenia się istniejących jest proces nierównomiernego osiadania obiektu na fundamencie piaskowym. Jest to związane ze stopniem zagęszczenia fundamentowej poduszki piaskowej oraz z obciążeniem skupionym od ciężaru własnego płaszcza zbiornika. Zmiennego stopnia zagęszczenia poduszki piaskowej na powierzchni fundamentu należy także upatrywać we wpływie oddziaływań atmosferycznych (zmian temperatury), szczególnie zamarzania i odmarzania części gruntu znajdującego się w bezpośrednim sąsiedztwie żelbetowego pierścienia otaczającego fundament. Osiadanie obwodu płaszcza zbiornika wynosi od -18 do 31 mm (różnica 49 mm na obwodzie zbiornika). Nieznana jest całkowita wartość osiadania zbiornika w trakcie całego okresu eksploatacji z powodu braku pomiarów powykonawczych. Łączne deformacje płaszcza zbiornika od niedokładności wykonania oraz nierównomierności osiadania osiągają od -169 mm (deformacja do wnętrza zbiornika) do 149 mm (deformacja na zewnątrz).

Istniejący stan deformacji płaszcza został odtworzony na podstawie pomiarów geodezyjnych, które wykonano na 40 pionach pomiarowych rozłożonych równomiernie na obwodzie zbiornika. Na każdym pierścieniu pomiary wykonano na trzech poziomach (na krawędzi dolnej, w środku wysokości, na krawędzi górnej). Dodatkowo wykonano pomiar na wysokości 300 mm nad dnem zbiornika. Łącznie wykonano pomiary w 680 punktach, przy pustym zbiorniku. Charakter deformacji płaszcza zbiornika przedstawiono na przykładowych przekrojach pionowych (rys. 3).

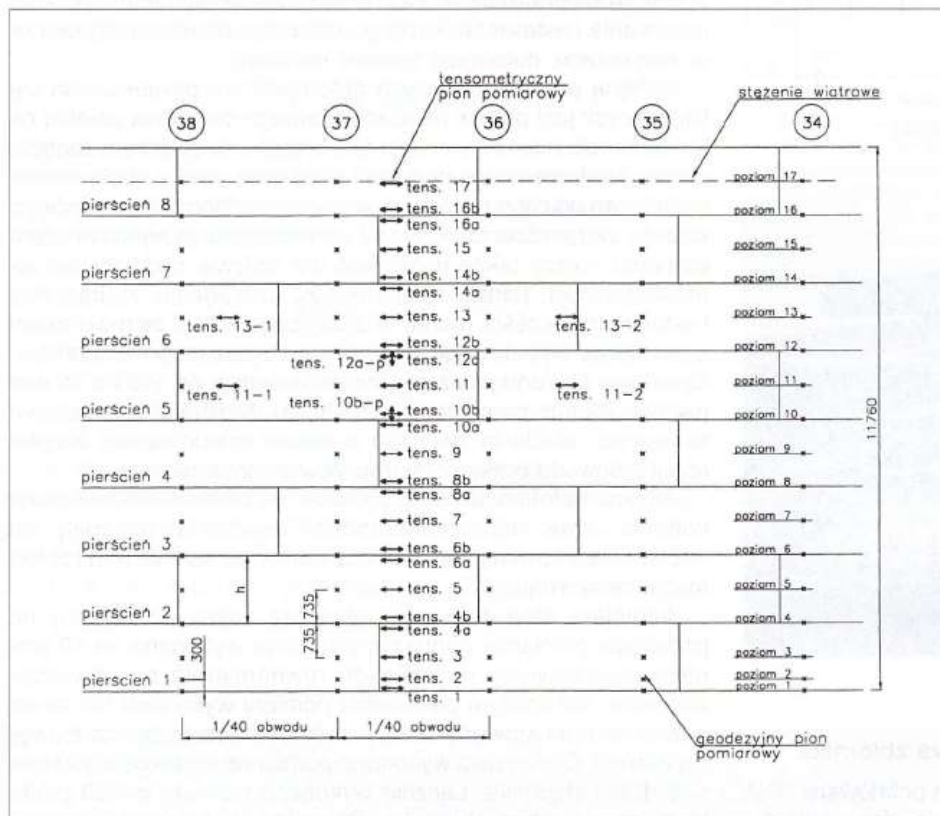
Rys. 4. Rozmieszczenie tensometrów i punktów pomiarowych na płaszczu zbiornika

Na podstawie informacji o charakterze deformacji powłoki walcowej przystąpiono do analizy deformacji płaszcza zbiornika. Dane z pomiarów geodezyjnych posłużyły do opracowania komputerowego modelu zbiornika. Do tego celu wykorzystano program Robot V6 oraz własne programy do opracowań statystycznych. Analiza modelu zbiornika z zastosowaniem powłokowych elementów skończonych umożliwiła oszacowanie rozkładu sił wewnętrznych oraz naprężeń w zdeformowanej powłoce. Na podstawie otrzymanych rozkładów zaplanowano wykonanie trzech tensometrycznych pionów pomiarowych i określono wstępnie ich usytuowanie, a także określono warunki wykonania przyszłych prac pomiarowych. Przewidziano do zainstalowania po trzy tensometry liniowe na każdym pierścieniu płaszcza zbiornika. Umieszczono je na krawędzi górnej i dolnej każdego pierścienia, w odległości około 20 mm od spoin poziomych i co najmniej 150 mm od spoin pionowych, a także w połowie wysokości każdego pierścienia płaszcza. W trakcie montażu tensometrów zdecydowano o zwiększeniu liczby punktów pomiarowych. Dodatkowe tensometry poziome umieszczono na pierścieniu 5 i 6 w obrębie pionu pomiarowego nr 1; usytuowano je po obu stronach pionu pomiarowego, w odległości 3 m. Dodatkowo zainstalowano pojedyncze tensometry pionowe na każdym z pionów pomiarowych, w miejscach największych załamań kątowych pomiędzy blachami przy spoinach poziomych (rys. 4).

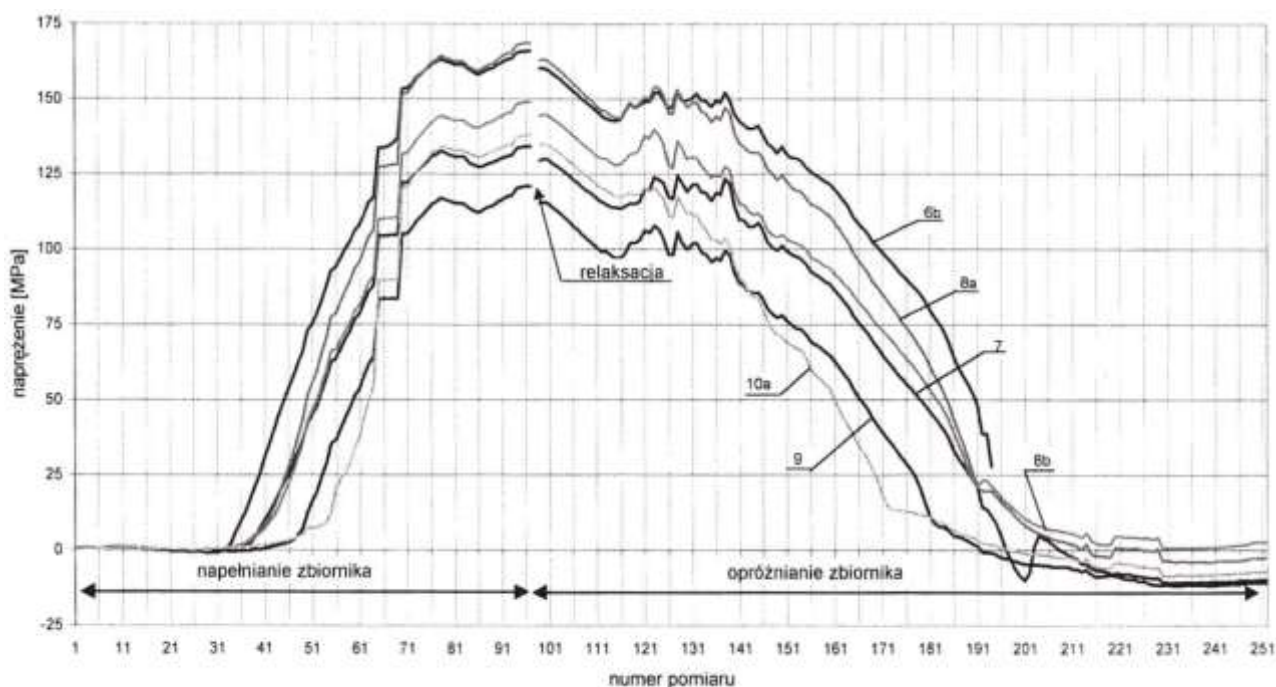
Rys. 5. Zarejestrowany przebieg zmienności naprężeń (poziomy pomiarowe wg rys. 4)

Pomiary zmian odkształceń płaszcza stalowego zbiornika wykonano z zastosowaniem elektrooporowych przetworników tensometrycznych typu LY 11 6/120 produkcji firmy Hottinger Baldwin Messtechnik, które klejono do konstrukcji klejami firmy Measurements Group. Przebieg badań rejestrowano przy użyciu komputerów PC współpracujących z wielopunktowymi systemami pomiarowymi typu UPM 60 i ONIX 64. Badania wykonano aparaturą Katedry Mostów Politechniki Gdańskiej, przy udziale pracowników tej Katedry. Przewidziano wykonanie dwóch pełnych cykli pomiarowych (tj. dwóch cykli napełnienia i opróżnienia zbiornika), jednak zaistniałe warunki pogodowe (spadek temperatury o około 20°C), jak i przyczyny techniczne ograniczyły prace do jednego pełnego cyklu i początku napełnienia w cyklu drugim. Rejestrację naprężeń w płaszczu zbiornika prowadzono automatycznie co 15 min (rys. 5).

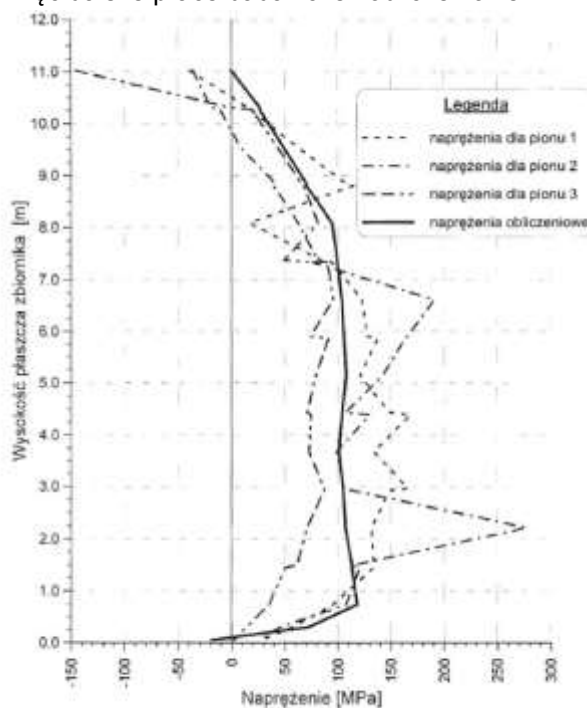
Rys. 7. Porównanie naprężeń pomierzonych z obliczonymi

Badany zbiornik należy do silnie zdeformowanych obiektów z tej grupy konstrukcji stalowych. Przy zastosowaniu standaryzowania wartości deformacji f_i rzeczywistą grubością blach płaszczu zbiornika f_i na danym poziomie uzyskujemy zmienność w zakresie $Mf_i = 3,3; -28,3$. Takie imperfekcje powodują występowanie znacznych mimośrodków pomiędzy poszczególnymi fragmentami pierścieni płaszczu zbiornika, co prowadzi do generowania w powłoce walcowej płaszczu zbiornika nie tylko sił obwodowego rozciągania, ale także znacznych sił pionowych oraz momentów zginających (rys. 6). Uzyskane w trakcie badań wartości naprężeń porównano (rys. 7) z obliczonymi w wypadku zbiornika wzorcowego (o idealnym kształcie). Na podstawie porównania pomierzonych i obliczonych naprężeń stwierdzono, że deformacje kształtu płaszczu bardzo istotnie zmieniają lokalnie wartości naprężeń w stosunku do stanu idealnego. Przykładem może być pomiar wykonany w pionie drugim, na poziomie piątym, gdzie stwierdzono nawet ponad dwukrotne przekroczenie spodziewanych naprężeń (258%). Wartości, jakie uzyskano z obliczeń komputerowych z wykorzystaniem metody elementów skończonych w przypadku powłok zdeformowanych nie są zadowalające. Przyczyną tego może być słaba zbieżność procesu obliczeniowego lub słabe dopasowanie charakterystyki elementów zastosowanych do modelowania powłoki. Podjęto więc dalsze prace badawcze i obliczeniowe.
