Problemy realizacji inwestycji z zakresu konstrukcji stalowych

Kowalski Dariusz

Politechnika Gdańska, Gdańsk, Polska

Inżynieria Morska i Geotechnika, vol. 34, nr 5, 2013, pp. 355–362

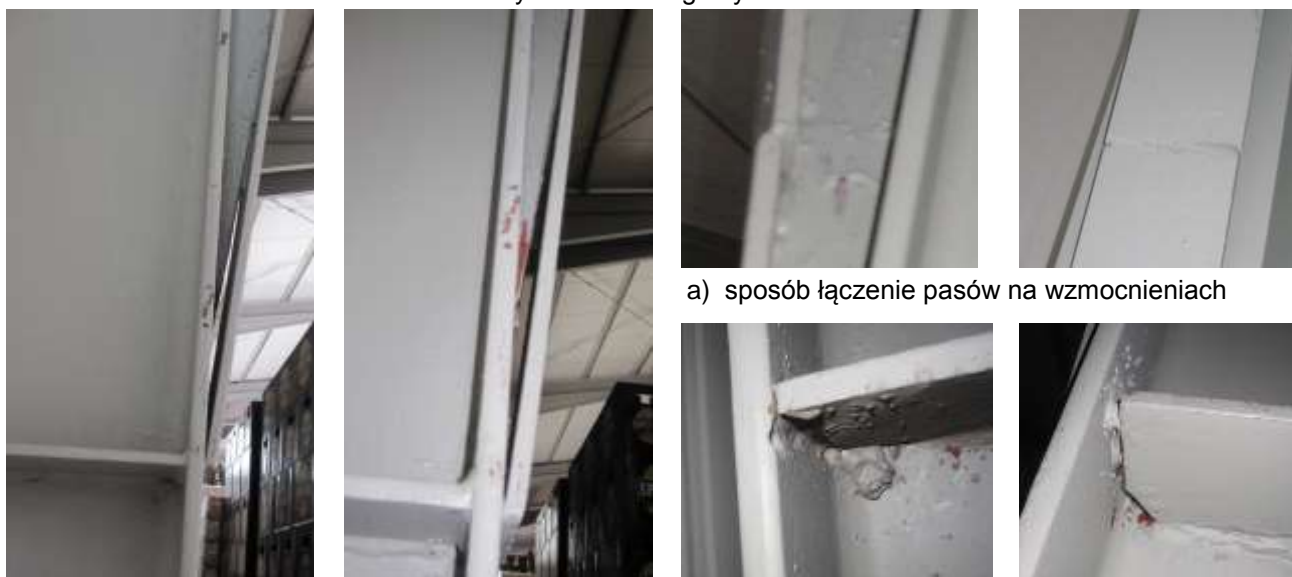
- niepoprawnie wykonane połączenia spawane elementów wzmacniających przekroje słupów i rygli dachowych wykonanych z dwuteowników typu IPE300; na wszystkich słupach stwierdzono brak połączeń spawanych pomiędzy środnikami a pasami, oraz zbyt małe grubości spoin w połączeniach między pasami (rys. 2a),

- niepoprawnie wykonane łączenie odcinków blach tworzących pasy w elementach lokalnie zwiększających nośność przekroju; należy zaznaczyć, że takie połączenie w ogóle nie było przewidziane w projekcie (rys. 2b),

- źle wykonane prace spawalnicze, a w niektórych miejscach właściwie ich brak, przy jednoczesnym uszkodzeniu elementów konstrukcyjnych głównego kształtownika tworzącego słup ramy - pasów dwuteowników walcowanych (rys. 2c),

a) sposób łączenie pasów na wzmocnieniach

b) przykłady złego wykonania wzmocnienia

c) wady połączeń spawanych

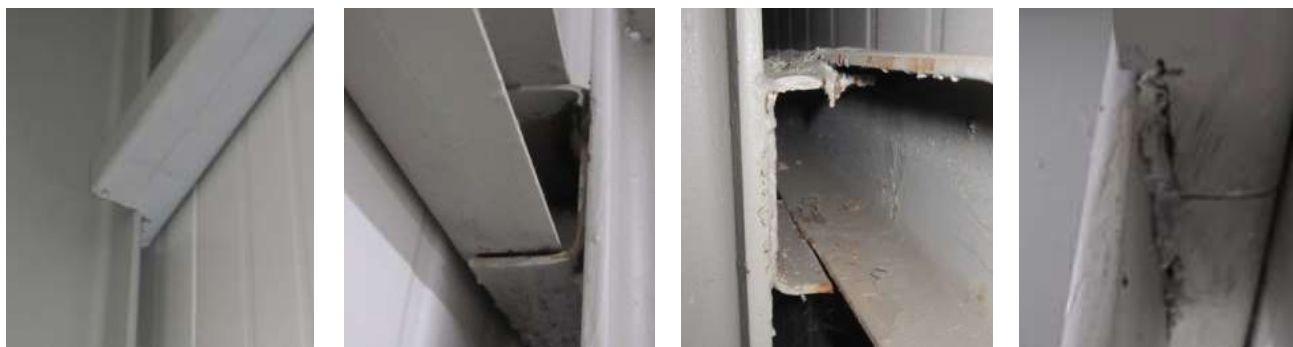
- niepoprawną geometrię ustawienia poszczególnych ram nośnych całego układu, co jest przyczyną różnorodnego rozwiązywania połączeń rygli ściennych ze słupami oraz niepoprawny montaż elementów, efektem którego są takie wady jak: podcinanie elementów oryglowania, dowolność stosowania i wykonania połączeń spawanych, a w wielu miejscach nawet ich brak, dopasowywanie elementów do obrysu słupów, itp. (rys. 2d.)

d) przykłady łączenia elementów oryglowania ściennego do słupów konstrukcyjnych

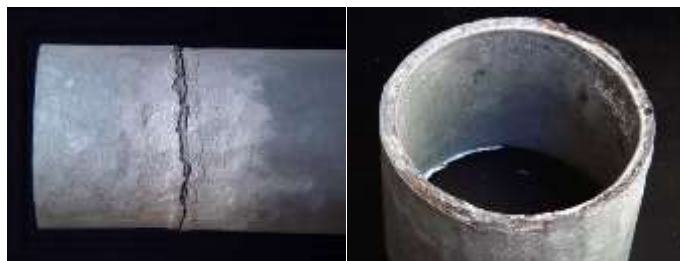
W zakresie wykonawstwa kardynalnym błędem wykonawcy oraz nadzoru było dopuszczenie do wprowadzenia dodatkowych połączeń spawanych rur pasów dolnych rozciąganych w miejscach nie przewidzianych projektem oraz całkowity brak nadzoru i jakiegokolwiek kontroli nad wykonaniem połączeń spawanych. Ponadto wykonawca dodatkowe połączenia spawane rur pasów dolnych wykonał w takim „pośpiechu”, że w trakcie spawania nie zostały przetopione całe grubości ścianek rur składowych – szew spawalniczy został ułożony jedynie na zewnętrznych powierzchniach stykających się elementów (rys. 3b). Wadliwy stan połączeń spawanych został stwierdzony nie tylko w elementach, które uległy awarii, lecz również w pozostałych stykach, co zostało potwierdzone wynikami badań radiograficznych, wykonanymi już na gotowej konstrukcji. Przeprowadzony przez wykonawcę sposób naprawy również obarczony jest wieloma nieprawidłowościami (rys. 3d).

b) zniszczone połączenie rury pasa dolnego

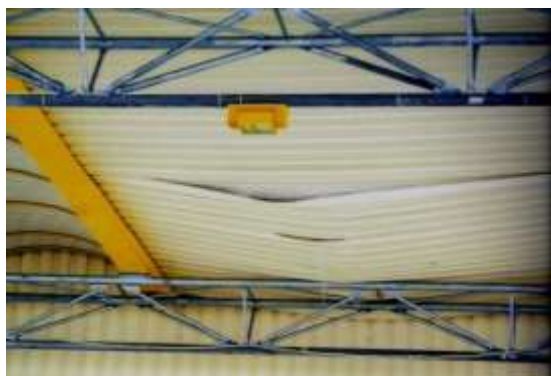
- przeprowadzenie procedury „odchudzenia” konstrukcji w celu obniżenia jej ciężaru, co zrealizowano przez wprowadzenie w pasach kratownic zróżnicowania przyjętych przekrojów rurowych z dostosowaniem do wartości sił z obliczeń statycznych – wytrzymałościowych, co spowodowało wprowadzenie wielu poprzecznych styków spawanych w pasach dolnych.
- nieprawidłowe wykonanie obliczeń statycznych i wytrzymałościowych poprzez zastosowanie uproszczonych płaskich, wyizolowanych modeli obliczeniowych dla poszczególnych elementów konstrukcyjnych, przez co nie została uwzględniona przestrzenna praca elementów tworzących ruszt,
- błędnie wykonane obliczenia statyczne dla blach poszycia z pominięciem efektu worków śnieżnych powstających na konstrukcji.

c) załamana blacha pod workiem śnieżnym

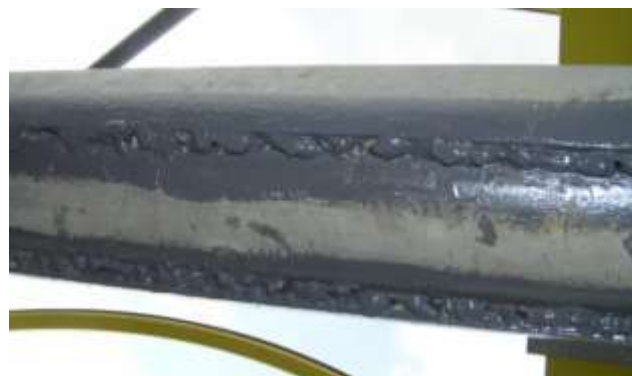
d) sposób naprawy słabych połączeń doczołowych

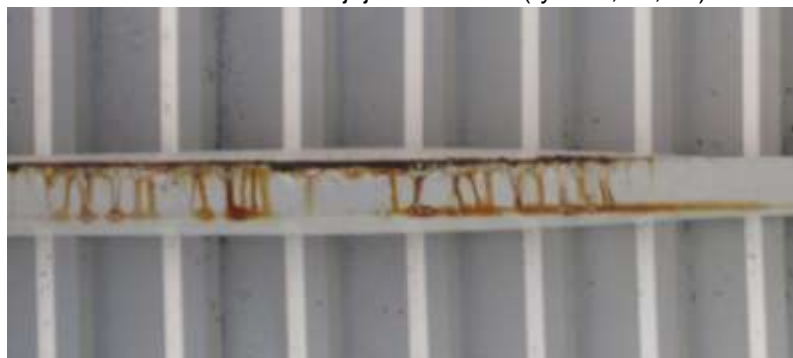
Elementem wielce problematycznym w dalszej eksploatacji okazało się wykonanie elementów nośnych usytuowanych na zewnątrz obiektu z rur prostokątnych i kształtowników spawanych w przekroju zamknięte. Do elementów tych zostały zamocowane blachy pokrycia za pośrednictwem wkrętów samowiercących (rys. 4b). Zastosowane liczne łączniki przyczyniły się do rozhermetyzowania profili zamkniętych i dostania się do ich wnętrza wody. Woda ta stała się przyczyną niekontrolowanego procesu korozyjnego wewnętrznych powierzchni elementów, a w okresach zimowych do rozerwania elementów na skutek jej zamarzania (rys. 4b, 4c, 4d).

b) rura prostokątna rozsadzony przez zamarzającą wodę

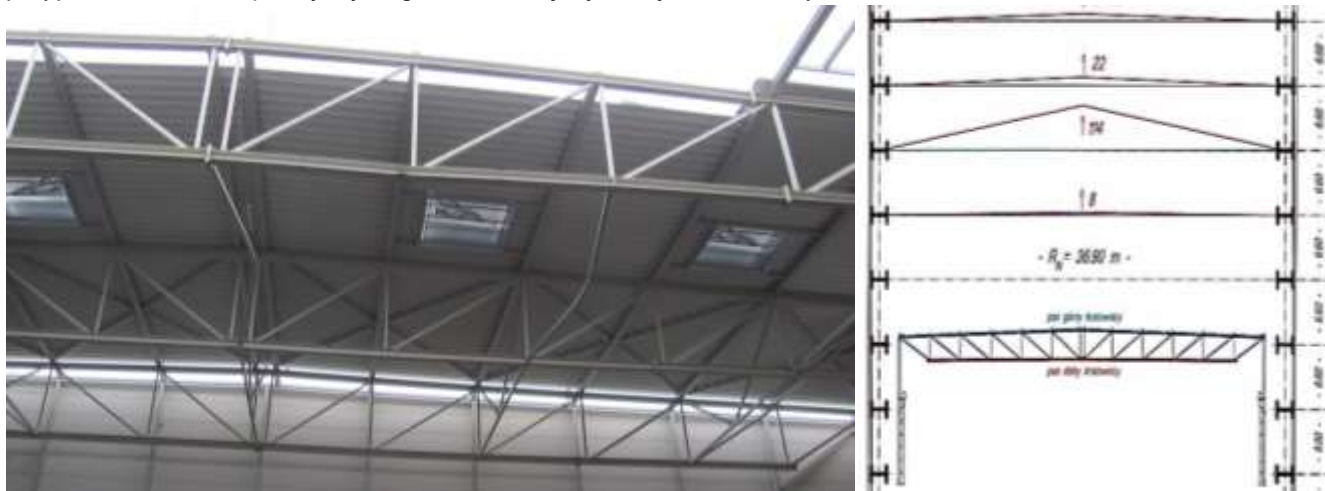
Nowobudowana hala produkcyjno - magazynowa miała być wyposażona w trakcie budowy w natorową suwnicę pomostową o nośności 10 ton (rys. 5c). W trakcie czynności związanych z ustawieniem wspomnianej suwnicy na torowisku doszło do uszkodzenia pasa dolnego kratownicy po uderzeniu w nią przez ramię żurawia montażowego. W efekcie tego zdarzenia znacznej deformacji uległ pas dolny kratownicy nośnej wykonany z dwuteownika walcowanego HEA 180 (rys. 5d). Poważnej deformacji i uszkodzeniom uległy również elementy stężenia podłużnego usytuowane w poziomie dolnego pasa kratownicy (rys. 5a, 5b). W przedstawionym przypadku zakres naprawy wymagał całkowitej wymiany uszkodzonych elementów.

a) Widok zdeformowanej części hali

b) Pomiar geometrii po awarii

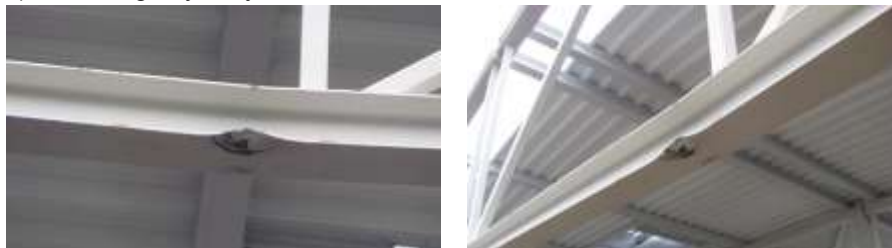
d) miejscowe i globalne deformacje pasa dolnego uszkodzonej kratownicy

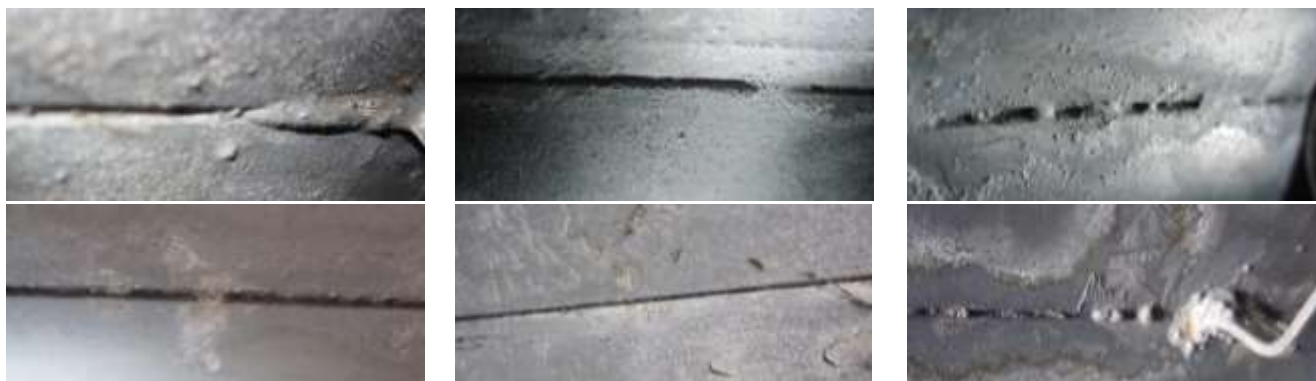
Konstrukcja wsporcza dla wieży oświetleniowej o całkowitej wysokości 42 m została wykonana w postaci zbieżnego, po wysokości, pręta wielokątnego. Połączenia poszczególnych prefabrykowanych segmentów na długości trzonu wieży zostały zrealizowane poprzez nasunięcie na siebie kolejnych segmentów ukształtowanych postaci stożka. W wyniku prowadzonych prac przeglądowych stwierdzono na większości odcinków podłużnych, warsztatowych spoin czołowych łączących składowe części prefabrykatów braki przetopu dochodzące do 2,5 mm zmierzonej głębokości spoin przy grubościach ścianek wynoszących w zależności od wieży i segmentu – 8, 6 i 5 mm (rys. 6).

Rys. 6. Przykłady wadliwie wykonanych spoin czołowych łączących połówki segmentów

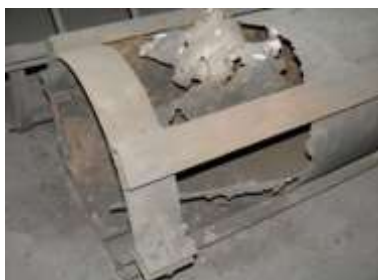
Komin, zlokalizowany jest przy małej kotłowni obsługującej niewielkie osiedle mieszkaniowe. Obiekt wykonano, wg projektu typowego, w końcu lat 80-tych ubiegłego wieku. Komin został zaprojektowany jako jednoprzewodowa rura spalinowa o średnicy 600 mm i wysokości 40 m wykonana ze stali zwykłej, o zmiennej grubości ścianek. Rura spalinowa została podparta przegubowo na fundamencie i dwukrotnie wsparta na otaczającej ją trójściennej wieży kratowej podtrzymującej komin do wysokości około 30 metrów (rys. 8). Użytkownik obiektu od czasu jego wzniesienia do chwili obecnej nie prowadził żadnych czynności kontrolnych wymaganych podczas prawidłowej eksploatacji, doprowadzając konstrukcję do stanu przed awaryjnego. W rezultacie w przeciągu dwóch miesięcy użytkownik został zmuszony do dwukrotnego skrócenia komina. Przyczyną podjęcia takiego działania było nadmierne wychylenie się jego wierzchołka spowodowane znaczną korozją rury dymowej (rys. 9a). Aktualny stan konstrukcji:

a) stan destrukcji zdemontowanej części trzonu kominowego

Obecny stan komina zmusił jego użytkownika do podjęcia działań zmierzających do oceny stanu istniejącej konstrukcji wsporczej i całkowitej wymiany układu spalinowego.

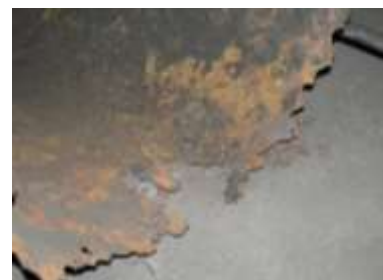
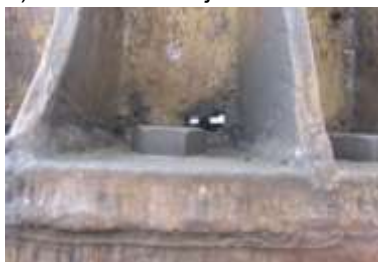
- rura spalinowa jest silnie przekorodowana - występują liczne perforacje ścianki komina (rys. 9b),
- stwierdzono przypadki pękniętych połączeń spawanych między elementami (rys. 9c),
- nieprawidłowo zamknięte przekroje rurowe w miejscu mocowania kotew młotkowych w blokach fundamentowych (rys. 9d),
- elementy nośne stalowej, przestrzennej kratownicy wsporczej wykonane zasadniczo z rur w przeważającej części pokryte są produktami korozji. Występująca korozja na charakter wżerowy o głębokości dochodzącej do 2 mm (rys. 9e),
- powłoki zabezpieczenia antykorozyjnego na większości elementów zostały przekorodowane i uległy zniszczeniu w wyniku działania agresywnej korozyjnie atmosfery występującej wokół komina,
- na elementach usuniętych występują znaczne ubytki materiału stalowego,
- elementy dodatkowego osprzętu silnie skorodowane lub zdewastowane.

b) stan skorodowania eksploatowanej części spalinowej komina

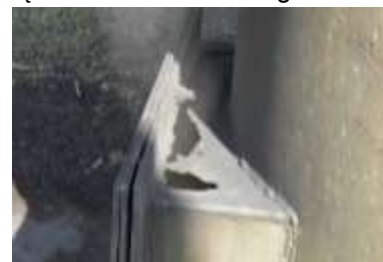
c) pęknięcia na połączeniach spawanych
