Problemy realizacji inwestycji z zakresu konstrukcji stalowych

Kowalski Dariusz

Politechnika Gdańska, Gdańsk, Polska

Inżynieria Morska i Geotechnika, vol. 34, no 5, 2013, pp. 355–362

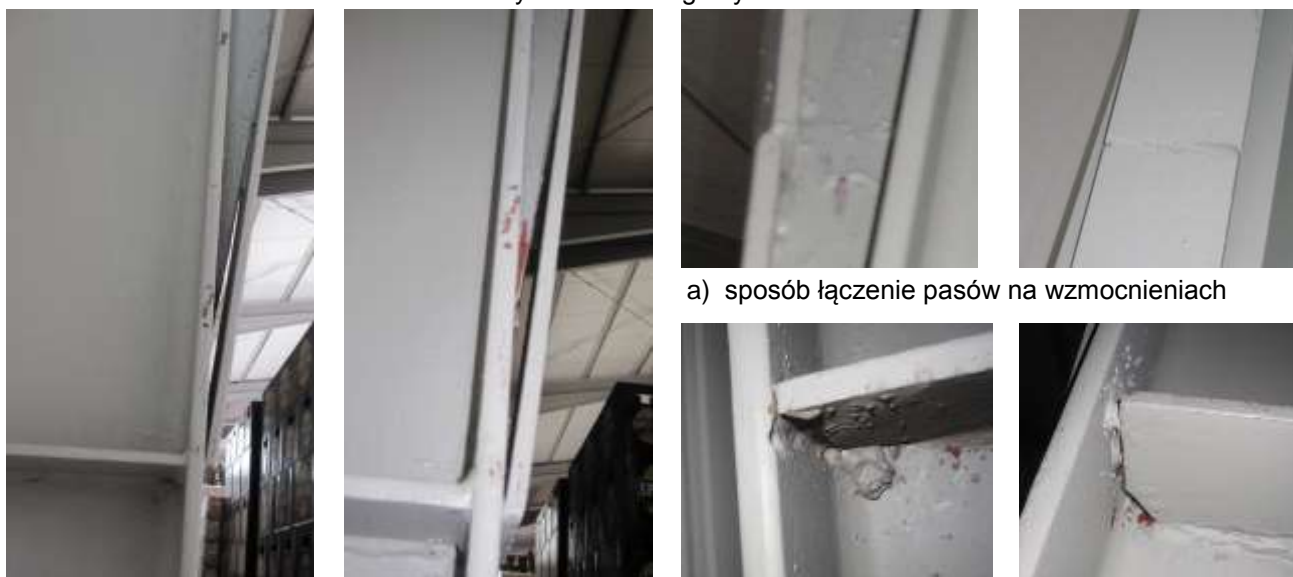
- niepoprawnie wykonane połączenia spawane elementów wzmacniających przekroje słupów i rygli dachowych wykonanych z dwuteowników typu IPE300; na wszystkich słupach stwierdzono brak połączeń spawanych pomiędzy środnikami a pasami, oraz zbyt małe grubości spoin w połączeniach między pasami (rys. 2a),

- niepoprawnie wykonane łączenie odcinków blach tworzących pasy w elementach lokalnie zwiększających nośność przekroju; należy zaznaczyć, że takie połączenie w ogóle nie było przewidziane w projekcie (rys. 2b),

- źle wykonane prace spawalnicze, a w niektórych miejscach właściwie ich brak, przy jednoczesnym uszkodzeniu elementów konstrukcyjnych głównego kształtownika tworzącego słup ramy - pasów dwuteowników walcowanych (rys. 2c),

a) sposób łączenie pasów na wzmocnieniach

b) przykłady złego wykonania wzmocnienia

c) wady połączeń spawanych

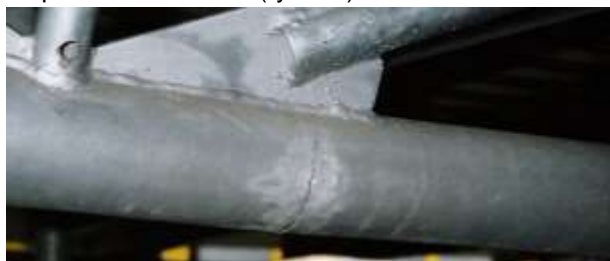
a) pęknięcie pasa dolnego w obrębie węzła

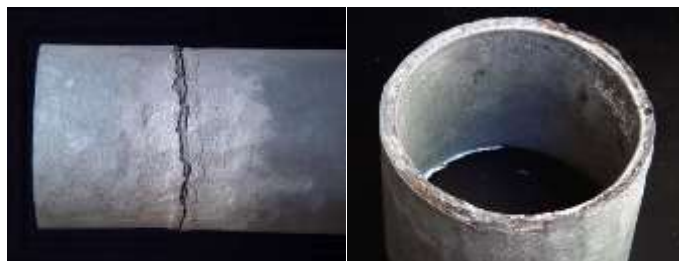
b) zniszczone połączenie rury pasa dolnego

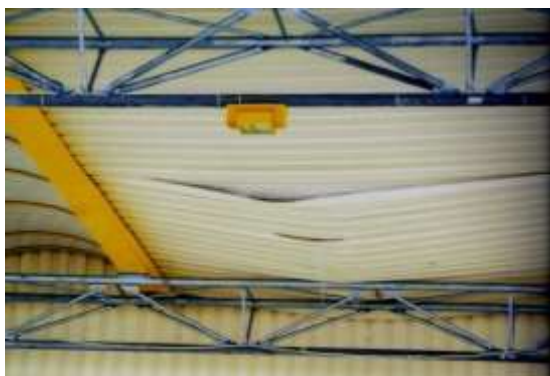
c) załamana blacha pod workiem śnieżnym

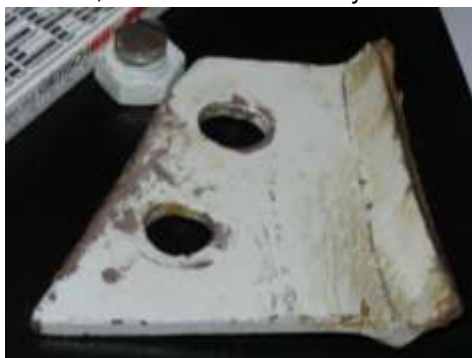
Po około 6 latach eksploatacji, podczas okresu zimowego, po obfitych opadach śniegu doszło do urwania się wspornika podtrzymującego dach osłonowy (rys. 4a). W wyniku przeprowadzonej w późniejszym okresie kontroli stwierdzono następujące błędy montażowe:

a) zniszczony element wsporczy

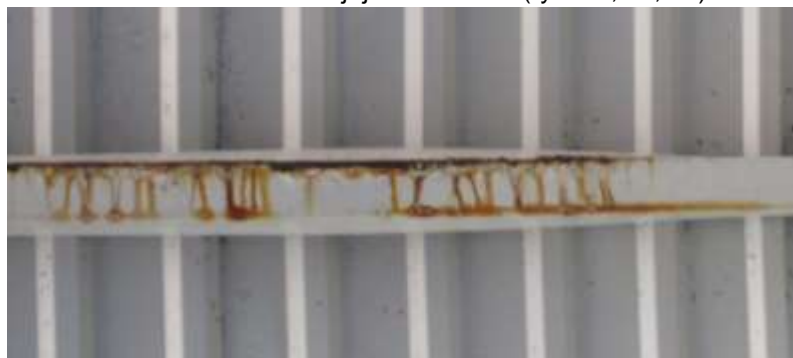
Elementem wielce problematycznym w dalszej eksploatacji okazało się wykonanie elementów nośnych usytuowanych na zewnątrz obiektu z rur prostokątnych i kształtowników spawanych w przekroju zamknięte. Do elementów tych zostały zamocowane blachy pokrycia za pośrednictwem wkrętów samowiercących (rys. 4b). Zastosowane liczne łączniki przyczyniły się do rozhermetyzowania profili zamkniętych i dostania się do ich wnętrza wody. Woda ta stała się przyczyną niekontrolowanego procesu korozyjnego wewnętrznych powierzchni elementów, a w okresach zimowych do rozerwania elementów na skutek jej zamarzania (rys. 4b, 4c, 4d).

b) rura prostokątna rozsadzony przez zamarzającą wodę

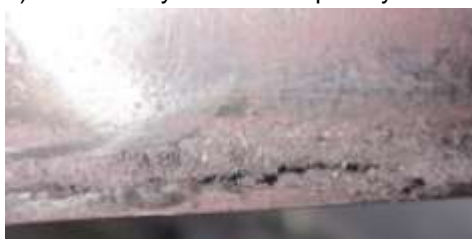
c) uszkodzenia na krawędzi kształtownika

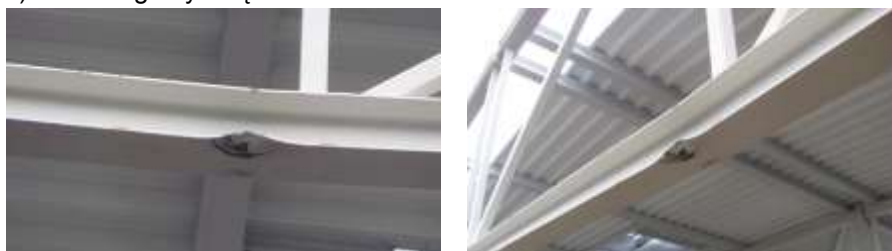
d) miejscowe i globalne deformacje pasa dolnego uszkodzonej kratownicy

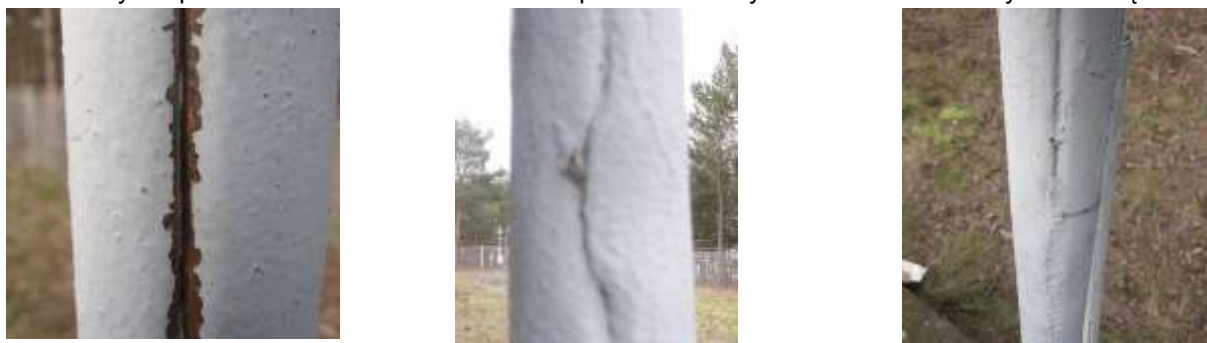
Złej jakości profile rurowe zastosowane do wzniesienia konstrukcji wieży obserwacyjno – pomiarowej stały się przyczyną podjęcia decyzji o wyłączenia obiektu z eksploatacji. Na większości rur tworzących elementy nośne stwierdzono wzdłużne pęknięcia i nieciągłości w miejscu zgrzewu podłużnego kształtowników rurowych. Użytkownik w czasie dotychczasowej eksploatacji dokonywał lokalnych napraw w postaci wykonywania odcinkowych spoin w celu ratowania elementów przed całkowitym zniszczeniem w wyniku obciążenia (rys. 7).

Rys. 7. Rura w miejscu szwu podłużnego

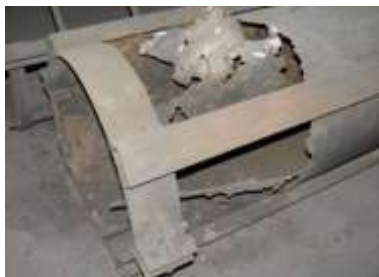
a) stan destrukcji zdemontowanej części trzonu kominowego

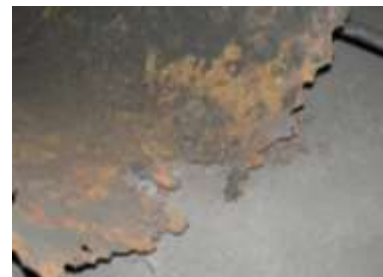
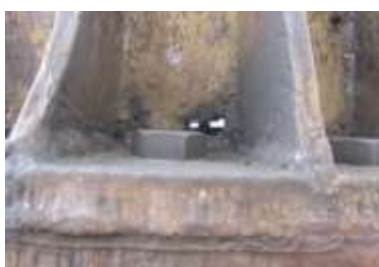
- rura spalinowa jest silnie przekorodowana - występują liczne perforacje ścianki komina (rys. 9b),
- stwierdzono przypadki pękniętych połączeń spawanych między elementami (rys. 9c),
- nieprawidłowo zamknięte przekroje rurowe w miejscu mocowania kotew młotkowych w blokach fundamentowych (rys. 9d),
- elementy nośne stalowej, przestrzennej kratownicy wsporczej wykonane zasadniczo z rur w przeważającej części pokryte są produktami korozji. Występująca korozja na charakter wżerowy o głębokości dochodzącej do 2 mm (rys. 9e),

b) stan skorodowania eksploatowanej części spalinowej komina

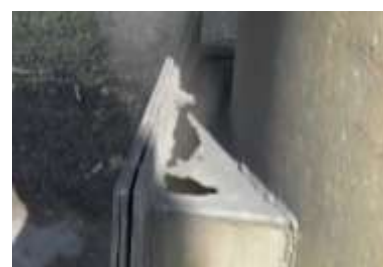
c) pęknięcia na połączeniach spawanych

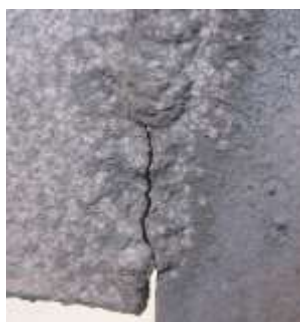
d) brak szczelności połączeń
