# Problemy eksploatacyjne związane z zastosowaniem przegród szklano-metalowych w obiektach budowlanych

Dr hab. inż. Dariusz Bajno, Uniwersytet Technologiczno-Przyrodniczy w Bydgoszczy,  
dr inż. Anna Rawska-Skotniczny, Politechnika Opolska

"TECH-BUD'2017"

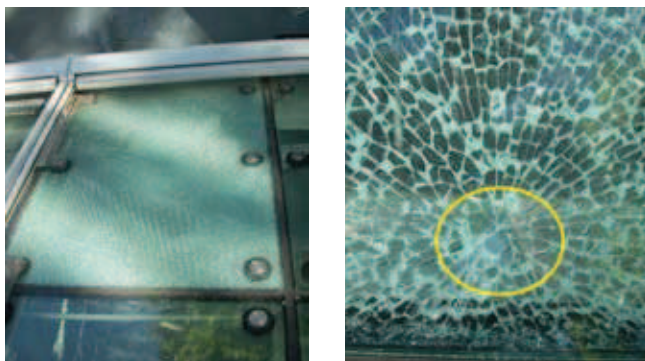
**Rys. 3.** Uszkodzenie tafli szklanej zadaszenia budynku, spowodowane zmianą objętości inkluzji siarczku niklu

Najgroźniejszym dla trwałości zanieczyszczeniem jest inkluzja siarczku niklu w szkłe hartowanym, ponieważ może prowadzić do nagłego i zaskakującego uszkodzenia tafli, gdy pozornie pozbawiona wad szyba pęka nagle, bez żadnej przyczyny. Nie jest to zjawisko powszechne, niemniej jednak pojawiające się w praktyce budowlanej, a jego eliminacja pozostaje nadal problemem nierozwiązanym [3]. Uszkodzenia spowodowane siarczkiem niklu są efektem przyrostu jego objętości o około 4%. Wywołują one dodatkowe naprężenia wewnętrzne skutkujące spękaniem szkła, nawet po kilku latach od momentu jego wbudowania. Uszkodzenia takie uwidaczniają się w postaci sprzmaczeń szkła, natomiast w miejscu występowania inkluzji pojawia się charakterystyczny wzór motylkowy, utworzony przez dwie powierzchnie pentagonalne (rys. 3). Mogą one przyjmować również kształt heksagonalny.

Uszkodzenia tafli szklanych są szczególnie niebezpieczne w przekryciach dachowych, znajdujących się nad ciągami pieszymi w obiektach użyteczności publicznej. Szczególnie groźna może stać się tafelka podparta punktowo w czterech lub sześciu miejscach, dlatego w przypadku uszkodzenia należy szybko podjąć decyzję o sposobie zabezpieczenia samej tafli oraz przestrzeni pod nią. Ze względu na duży ciężar takiej tafli, najczęściej zespolonej, a także lokalizację w użytkowanym budynku, jej wymiana staje się sporym wyzwaniem logistycznym. Istotne są również koszty wymiany oraz problem ustalenia, kto ma je pokryć: ubezpieczyciel czy producent szyby. Pęknięcia dużych tafli są nie tylko bardzo uciążliwe, ale również zaskakujące dla użytkownika, zwłaszcza jeśli zdarzają się w miejscach pobawionych dostępu, będących pod stałą kontrolą. Szukając przyczyn uszkodzeń, podejrzewa się, że zazwyczaj jest to uderzenie w tafelkę, drgania lub przeciążenie konstrukcji, jednak w miejscach trudno dostępnych przyczyną znacznej części uszkodzeń są właśnie inkluzje.

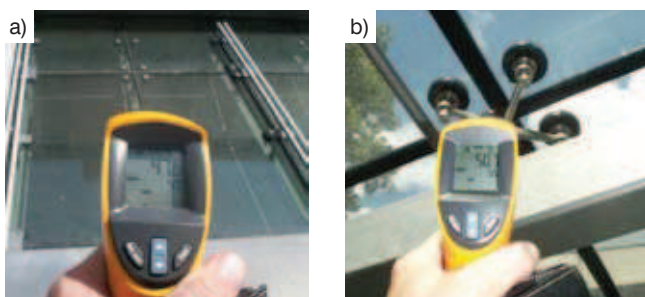
**Rys. 4.** Pomiar temperatury: a) szkła, b) wsporczej konstrukcji stalowej, przy temperaturze powietrza zewnętrznego równe  $+30^{\circ}\text{C}$ ; temperatura wewnątrz przeszklonego budynku była zbliżona do zewnętrznej

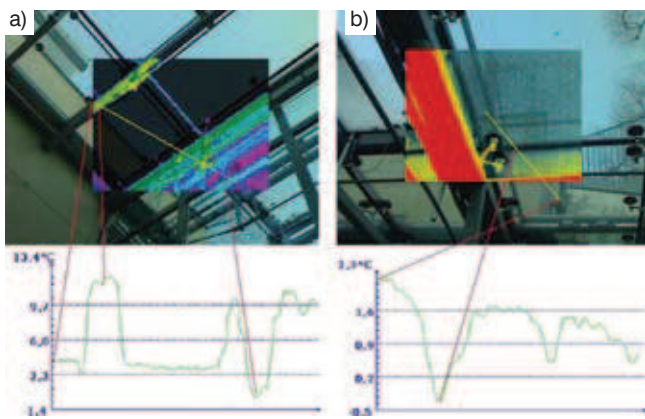
**Rys. 5.** Rozkład temperatury w przegrodzie przeszklonej z wyraźnymi mostkami termicznymi w miejscach lokalizacji uszczelek i podparć [1]

nawet do temperatur ujemnych. Zwłaszcza konstrukcja stalowych podparć widelkowych i uszczelek butylowych przyjmuje tu temperaturę zbliżoną do temperatury otoczenia (rys. 5). Taka konstrukcja dachu powoduje znaczne nagrzewanie się pomieszczeń w okresie letnim oraz przemarzanie w okresie zimowym. W celu utrzymania odpowiedniego komfortu cieplnego pomieszczeń konieczne są spore nakłady finansowe na ich schładzanie latem i ogrzewanie zimą.

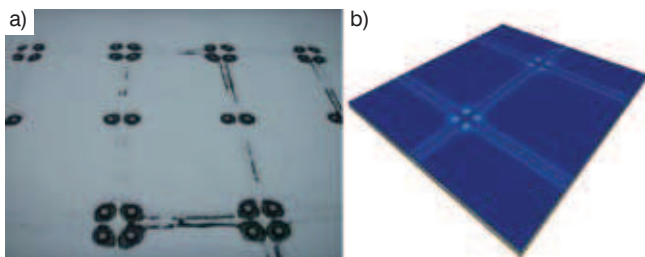
**Rys. 6.** Rozkład mostków termicznych w zadaszeniu szklanym: a) widok dachu w okresie zimowym, b) model rozkładu temperatury w przegrodzie szklanej dla warunków zbliżonych do rzeczywistych (por. rys. 5a)

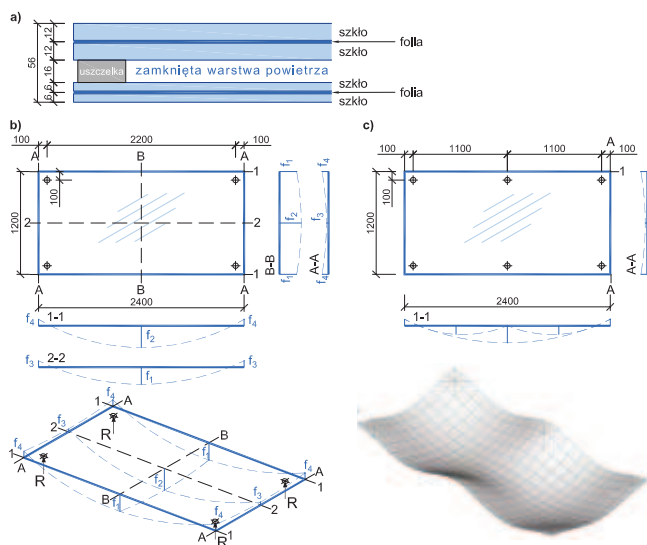
**Rys. 7.** Deformacje szklanej tafli zespolonej poddanej obciążeniu próbnemu, a) schemat budowy analizowanej przegrody, b) model płyty wg projektu, podpartej na 4 krawędziach, c) model przy dodatkowym podparciu punktowym w środku rozpiętości

W celu ustalenia możliwych deformacji szklanych płyt zadania opartych po obwodzie punktowo i przegubowo wykonano model badawczy płyty poddanej obciążeniu zbliżonemu do rzeczywistego, przy założonych przez projektanta pierwotnie czterech punktach podparciach (rys. 7b). Przeprowadzone obliczenia wykazały, że wielkości ugięć przy dodatkowym, środkowym podparciu szklanej płyty mogą się zmniejszyć prawie 15-krotnie, dlatego wykonano również drugi model, zmieniając schemat płyty przez dodatkowe podparcie w środku (rys. 7c).

odczytano ugięcie o wielkości równej 15 mm. Po pozostawieniu tego samego obciążenia na siedem dni, ugięcie tafli szklanej powiększyło się do 17 mm, co prawie 2,4-krotnie przekroczyło wielkość dopuszczalną, równą 7,2 mm. Wyniki obserwacji zamieszczono w tabeli 1. Na podstawie przeprowadzonych obliczeń i wykonanych pomiarów podjęto decyzję o wykonaniu dodatkowego podparcia płyt w środku rozpiętości, co znacznie zredukowało ugięcia tafli.

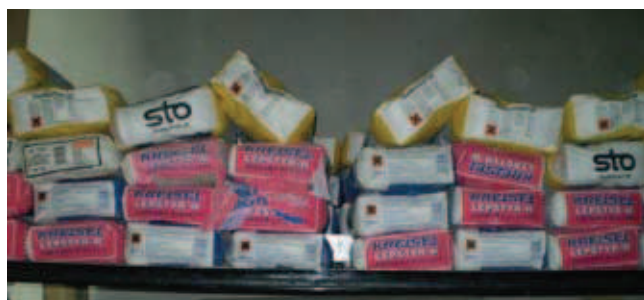
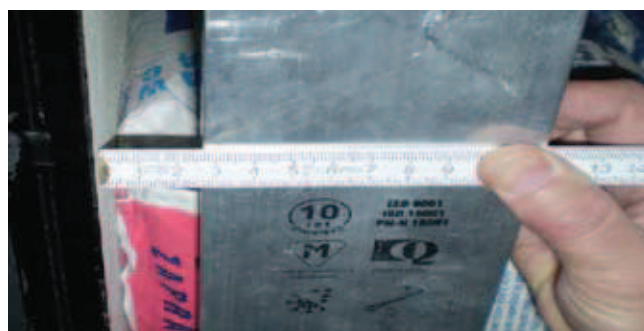
**Rys. 8.** Stanowisko badawcze ugięć zespolonej tafli szklanej pod obciążeniem próbnym

Ustawiono go stabilnie na czterech podpórkach i wypoziomowano, a następnie obciążono workami cementu o masie 25 kg każdy, układając po 16 worków w każdej z czterech warstw. Po obciążeniu każdą warstwą dokonywano pomiaru odkształceń tafli (rys. 8). Wyniki pomiarów zamieszczono w tabeli 1. Symbolem „\*” oznaczono ugięcia odczytane po tygodniu pozostawienia obciążenia złożonego z trzech warstw worków na tafli szklanej (I+II+III).

Dopuszczalne odkształcenie płaszczyzny tafli szklanej w pionie nie powinno przekroczyć wielkości  $f = 3 \text{ mm/m}$ , co przy długości 2,40 m daje wartość graniczną 7,2 mm. Wielkość obciążenia śniegiem była tu reprezentowana przez 3 warstwy worków z cementem, dla którego bezpośrednio po obciążeniu
