IMPERFEKCJE STALOWYCH ZBIORNIKÓW WALCOWYCH, PRZYCZYNY ICH POWSTAWANIA, METODY OGRANICZANIA

**Konferencja. Problemy eksploatacyjne baz magazynowych
produktów naftowych, Poznań 11-12 maja 1999.**

prof. dr hab. inż. Jerzy Ziółko

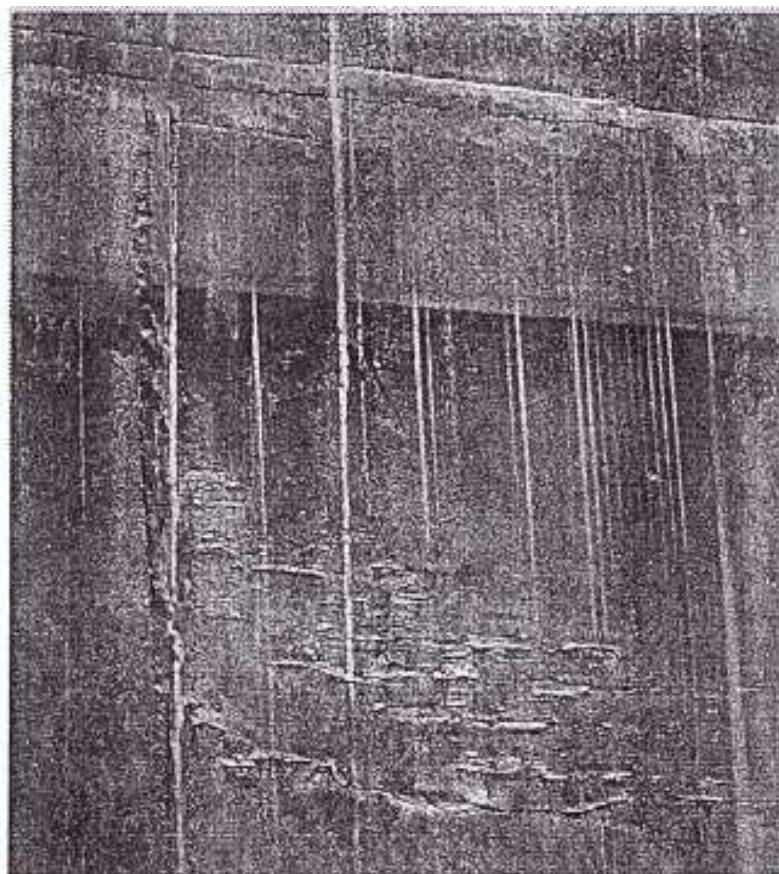
Wymienione imperfekcje miały charakter postaciowy jednakże w płaszczu zbiornika jest także wiele imperfekcji związanych ze strukturą i właściwościami samego materiału. W blachach spotykamy się także z tak zwanymi zawałcowaniami tj. rozwałcowanymi wtrąceniami niemetalicznymi w stali. Jeżeli zawałcowanie występuje w środku grubości blachy, jest usytuowane równoległe do powierzchni blachy i oddalone od styków spawanych nie stanowi wówczas zagrożenia dla bezpieczeństwa płaszcza. Inaczej jest przy spoinach, a zwłaszcza w miejscach krzyżowania się spoin pionowych i poziomych. Wtrącenia niemetaliczne mają różny współczynnik rozszerzalności termicznej niż stal, w wyniku tego ciepło spawania powoduje w blachach pęknięcia

podłużne przy powierzchni wtrąceń niemetalicznych. Jeżeli wtrącenie niemetaliczne usytuowane jest ukośnie do powierzchni blachy to w wyniku powstałego pęknięcia pewien jej fragment został wyłączony z pracy (rys. 2) należy więc go wyciąć i zastąpić blachą bez wad hutniczych.

Rys. 2. Zewnętrzne objawy rozwarstwienia blachy płaszcz zbiornika w narożniku pomiędzy spoiną pionową i poziomą.

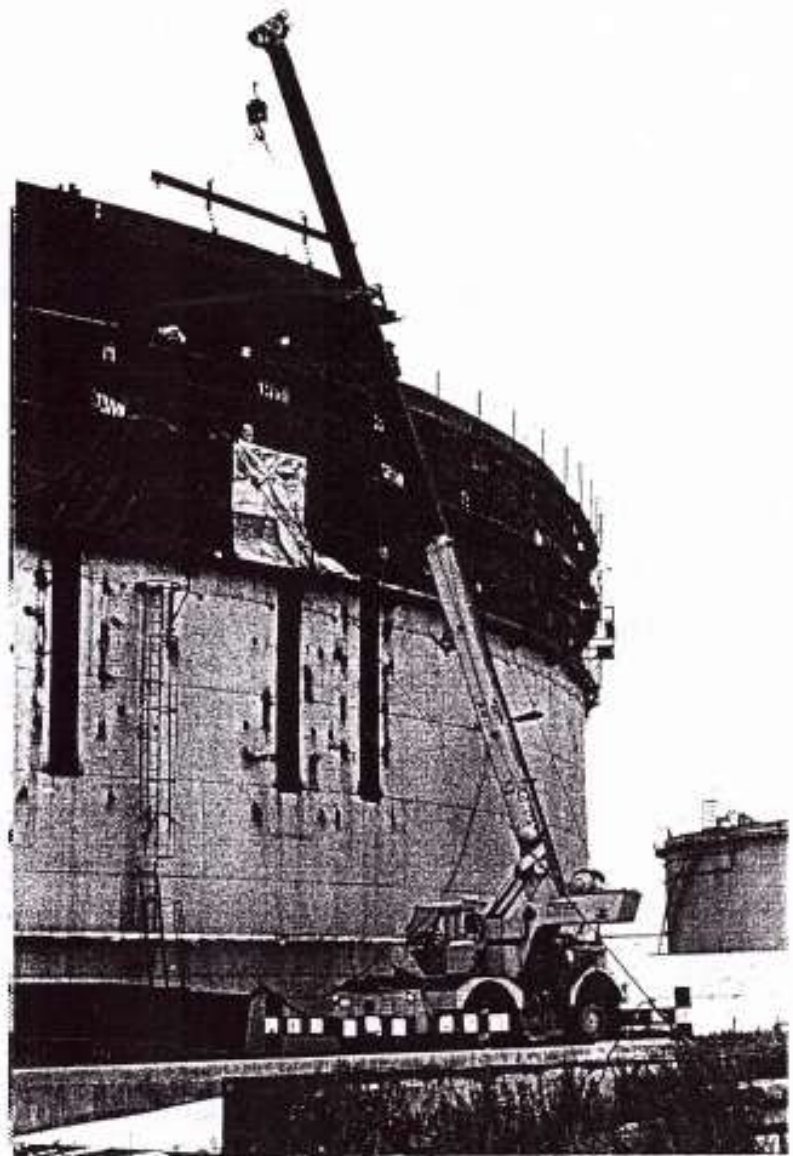
Na rys. 6 pokazano przypadek krańcowy. Zbiornik o pojemności 50 000 m³ miał tak duże deformacje w górnej części płaszcz, że płaszcz należało zdemontować do połowy wysokości, a w dolnej jego części wyciąć na obwodzie 8 prostokątnych pasów i po rozchyleniu blach zastąpić je klinami o trapezowym kształcie. Wycinanie spoin ze stwierdzonymi defektami albo fragmentów blach z rozwarstwieniami wymaga wyjątkowo fachowego działania. Przy cięciu i ponownym spawaniu nagrzewa się bowiem lokalnie mały fragment blachy który, na ogół, ma ograniczone możliwości swobodnego skurczu termicznego na skutek wkomponowania tego

fragmentu w zmontowaną już część płaszcza mającą określoną sztywność. W tych warunkach naprężenia spawalnicze mogą spowodować deformacje kształtu, których przed naprawą spoin nie było.

Rys. 6. Naprawa płaszcza zbiornika o pojemności 50 000 m³ (opis w tekście).
