BADANIA TENSOMETRYCZNE STALOWYCH PŁASZCZY ZBIORNIKÓW Z IMPERFEKCJAMI KSZTAŁTU

KOWALSKI DARIUSZ ^{/1}

X Międzynarodowa Konferencja Naukowo-Techniczna.
Konstrukcje Metalowe - Gdańsk 2001. Gdańsk, 6-8.06.2001, pp. 127-134

Abstract: The paper deals with the measurement results of tensometric stresses in deformed tank shell. The measurements were carried out in the shell of steel tank for liquid fuels of $V=12.000\text{ m}^3$ capacity. The tank was in use for about 40 years for oil storage. The results were used to verify the computer calculation model and to postulate a reduction of the permissible values of imperfections for this type of structures

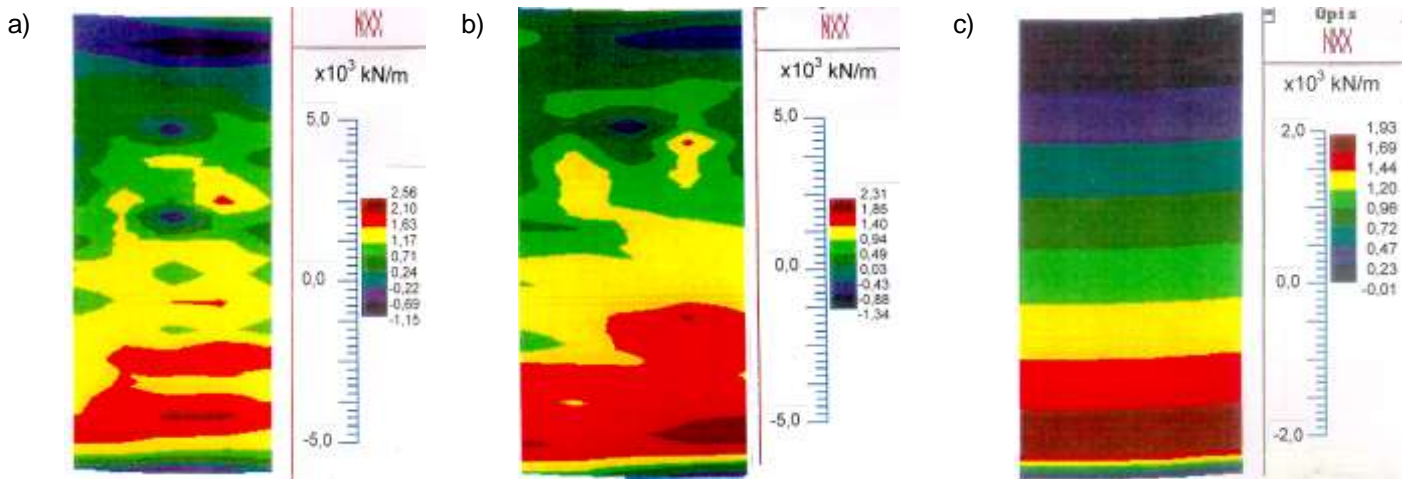
Rys. 7. Zestawienie porównawcze sił obwodowego rozciągania powłoki a), b) z imperfekcjami, c) idealnej

Zbiornik, który był przedmiotem badań należy do bardziej zdeformowanych obiektów z tej grupy konstrukcji stalowych. Przy zastosowaniu standaryzowania wielkości deformacji \square i rzeczywistą grubością t blach płaszczu zbiornika na danym poziomie uzyskujemy zmienność w zakresie od 3,3 do 28,3. Szczegółowy przebieg odchyłek można prześledzić na rysunku 6. Takie wielkości imperfekcji powodują występowanie znacznych mimośrodków pomiędzy poszczególnymi fragmentami pierścieni płaszczu zbiornika co prowadzi do generowania w powłoce walcowej płaszczu zbiornika nie tylko sił obwodowego rozciągania, ale także znacznej wartości sił pionowych oraz momentów zginających. Przykładowy stan zaburzeń sił obwodowego rozciągania dla analizowanych pionów pomiarowych można prześledzić na rysunku 7, na którym zestawiono wyniki dla powłok z imperfekcjami oraz powłoki idealnej.
