# STRESSES IN TANK SHELL WITH LOCAL DEFORMATIONS USING TENSOMETRIC TESTS

KOWALSKI DARIUSZ

Gdansk University of Technology, Gdańsk, Poland

Xth International Scientific-Technical Conference Metal Structures - Gdańsk 2001, Gdańsk, 6-8.06.2001, pp. 127–134.

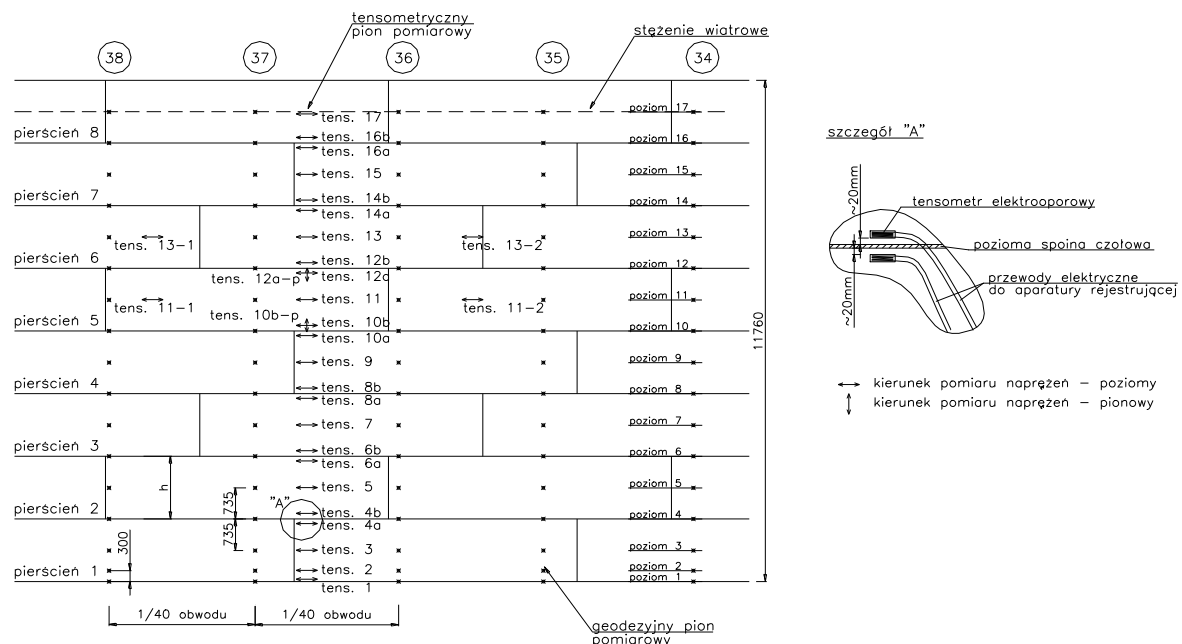
Rys. 4. Rozmieszczenie tensometrów i punktów pomiarowych na płaszczu zbiornika

Przewidziano do zainstalowania po trzy tensometry liniowe na każdym pierścieniu płaszczka zbiornika. Tensometry zamontowano na krawędzi górnej i dolnej każdego pierścienia w odległości około 20 mm od spoin poziomych i co najmniej 150 mm od spoin pionowych. Tensometry zainstalowano również w połowie wysokości każdego pierścienia płaszczka. W trakcie montażu tensometrów zdecydowano o zwiększeniu liczby punktów pomiarowych. Dodatkowe tensometry poziome usytuowano na pierścieniu 5 i 6 w obrębie pionu pomiarowego numer 1. Tensometry te usytuowano po obu stronach pionu pomiarowego w odległości 3 m. Dodatkowymi tensometrami były również pojedyncze tensometry pionowe zamontowane na każdym z pionów pomiarowych w miejscach największych załamań kątowych pomiędzy blachami przy spoinach poziomych (rys. 4).

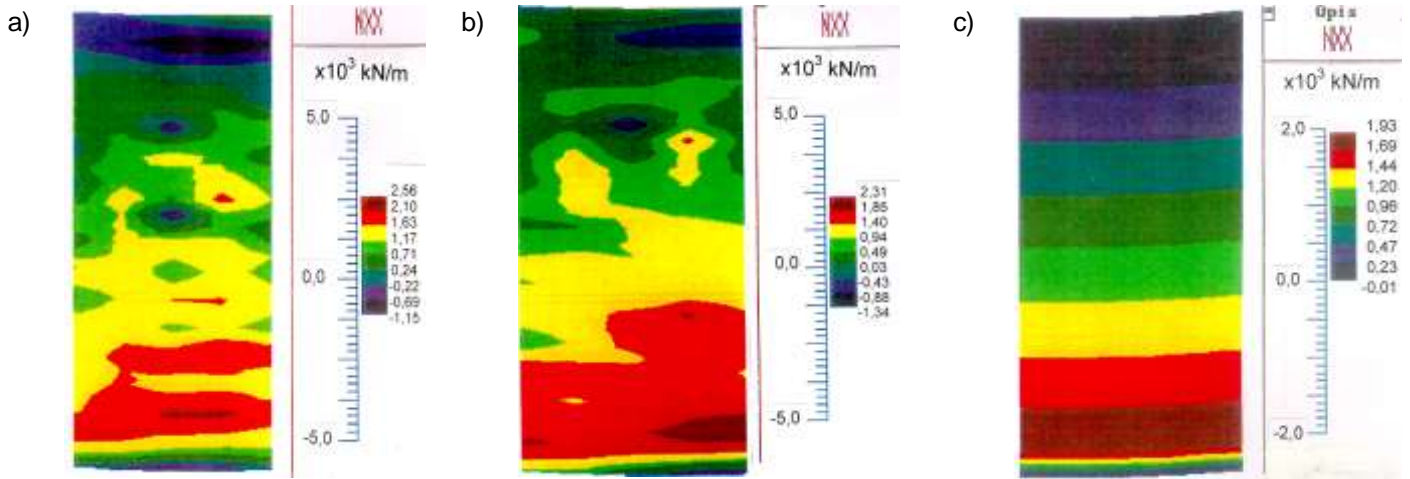
Rys. 7. Zestawienie porównawcze sił obwodowego rozciągania powłoki  
a), b) z imperfekcjami, c) idealnej

Zbiornik, który był przedmiotem badań należy do bardziej zdeformowanych obiektów z tej grupy konstrukcji stalowych. Przy zastosowaniu standaryzowania wielkości deformacji  $\square$  i rzeczywistą grubością  $t$  blach płaszczu zbiornika na danym poziomie uzyskujemy zmienność w zakresie od 3,3 do 28,3. Szczegółowy przebieg odchyłek można prześledzić na rysunku 6. Takie wielkości imperfekcji powodują występowanie znacznych mimośrodów pomiędzy poszczególnymi fragmentami pierścieni płaszczu zbiornika co prowadzi do generowania w powłoce walcowej płaszczu zbiornika nie tylko sił obwodowego rozciągania, ale także znacznej wartości sił pionowych oraz momentów zginających. Przykładowy stan zaburzeń sił obwodowego rozciągania dla analizowanych pionów pomiarowych można prześledzić na rysunku 7, na którym zestawiono wyniki dla powłok z imperfekcjami oraz powłoki idealnej.
