# Naprężenia w płaszczu zbiornika stalowego z lokalnymi deformacjami

Kowalski Dariusz

Inżynieria i Budownictwo, vol. 57, nr 6, 2001, pp. 351-353

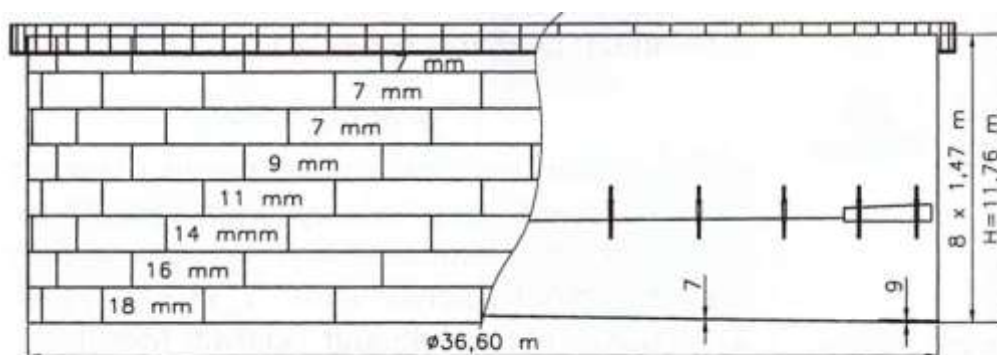
Rys. 1. Przekrój pionowy badanego zbiornika

Badano stalowy zbiornik naziemny walcowy o pojemności 12000 m<sup>3</sup>, z dachem pływającym typu pontonowo-membranowego. Zasadnicze wymiary tego zbiornika podano na rys. 1, a widok zbiornika - na rys. 2. Styki blach w płaszczu, zarówno pionowe, jak i poziome, były wykonane jako doczołowe. Na ostatnim pierścieniu płaszczu zbiornika znajduje się usztywniający, poziomy pierścień wiatrowy szerokości 850 mm, wykonany z blachy stalowej grubości 6 mm i zakończony po stronie wewnętrznej ceownikiem 80. Zbiornik był posadowiony w całości na fundamencie piaskowym, otoczonym żelbetowym pierścieniem fundamentowym. Badany zbiornik został wybudowany w latach 1961-1963 i do 1999 roku był nieprzerwanie eksploatowany. Powstałe w tym czasie ubytki korozyjne zestawiono w tablicy.

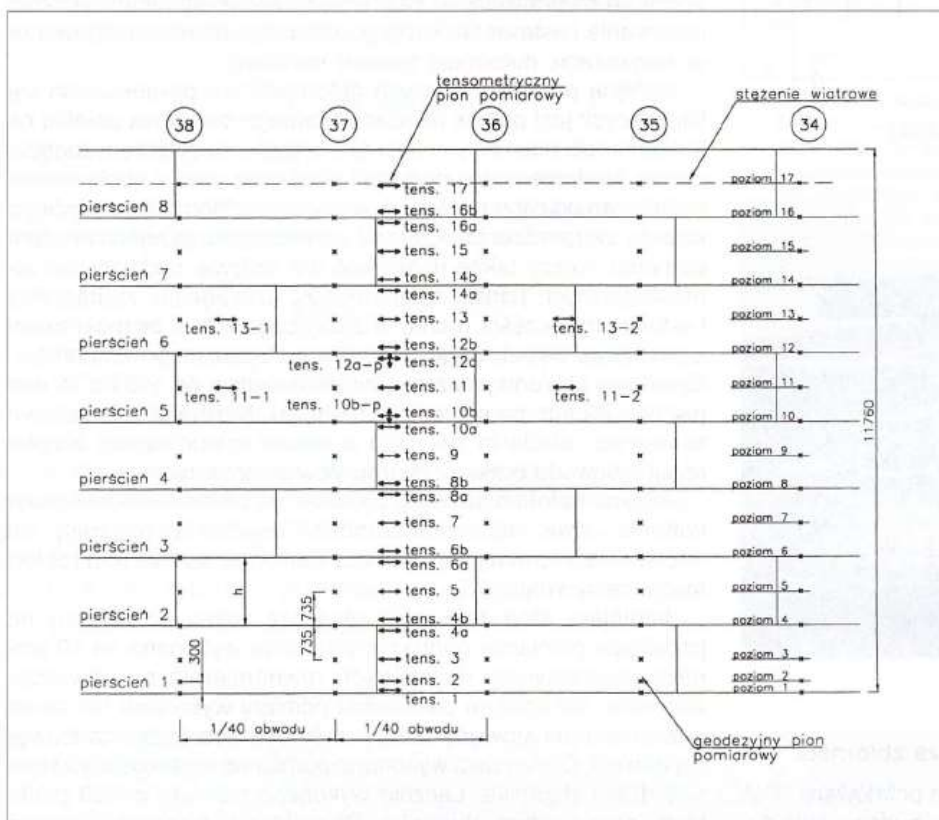
Rys. 4. Rozmieszczenie tensometrów i punktów pomiarowych na płaszczu zbiornika

Na podstawie informacji o charakterze deformacji powłoki walcowej przystąpiono do analizy deformacji płaszcza zbiornika. Dane z pomiarów geodezyjnych posłużyły do opracowania komputerowego modelu zbiornika. Do tego celu wykorzystano program Robot V6 oraz własne programy do opracowań statystycznych. Analiza modelu zbiornika z zastosowaniem powłokowych elementów skończonych umożliwiła oszacowanie rozkładu sił wewnętrznych oraz naprężeń w zdeformowanej powłoce. Na podstawie otrzymanych rozkładów zaplanowano wykonanie trzech tensometrycznych pionów pomiarowych i określono wstępnie ich usytuowanie, a także określono warunki wykonania przyszłych prac pomiarowych. Przewidziano do zainstalowania po trzy tensometry liniowe na każdym pierścieniu płaszcza zbiornika. Umieszczono je na krawędzi górnej i dolnej każdego pierścienia, w odległości około 20 mm od spoin poziomych i co najmniej 150 mm od spoin pionowych, a także w połowie wysokości każdego pierścienia płaszcza. W trakcie montażu tensometrów zdecydowano o zwiększeniu liczby punktów pomiarowych. Dodatkowe tensometry poziome umieszczono na pierścieniu 5 i 6 w obrębie pionu pomiarowego nr 1; usytuowano je po obu stronach pionu pomiarowego, w odległości 3 m. Dodatkowo zainstalowano pojedyncze tensometry pionowe na każdym z pionów pomiarowych, w miejscach największych załamań kątowych pomiędzy blachami przy spoinach poziomych (rys. 4).
