Problemy realizacji inwestycji z zakresu konstrukcji stalowych

Kowalski Dariusz

Politechnika Gdańska, Gdańsk, Polska

Inżynieria Morska i Geotechnika, vol. 34, nr 5, 2013, pp. 355–362

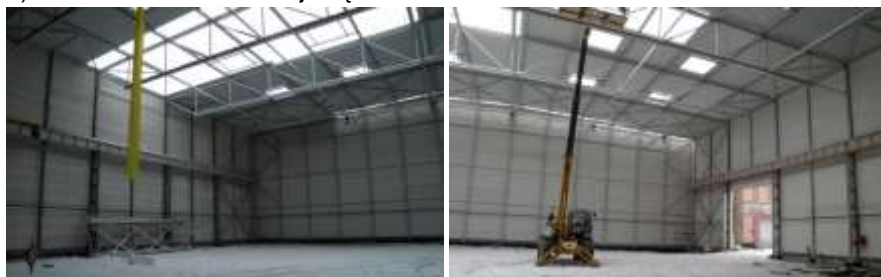
c) widok ogólny wnętrza hali

Nowobudowana hala produkcyjno - magazynowa miała być wyposażona w trakcie budowy w natorową suwnicę pomostową o nośności 10 ton (rys. 5c). W trakcie czynności związanych z ustawieniem wspomnianej suwnicy na torowisku doszło do uszkodzenia pasa dolnego kratownicy po uderzeniu w nią przez ramię żurawia montażowego. W efekcie tego zdarzenia znacznej deformacji uległ pas dolny kratownicy nośnej wykonany z dwuteownika walcowanego HEA 180 (rys. 5d). Poważnej deformacji i uszkodzeniom uległy również elementy stężenia podłużnego usytuowane w poziomie dolnego pasa kratownicy (rys. 5a, 5b). W przedstawionym przypadku zakres naprawy wymagał całkowitej wymiany uszkodzonych elementów.
