Problemy realizacji inwestycji z zakresu konstrukcji stalowych

Kowalski Dariusz

Politechnika Gdańska, Gdańsk, Polska

Inżynieria Morska i Geotechnika, vol. 34, no 5, 2013, pp. 355–362

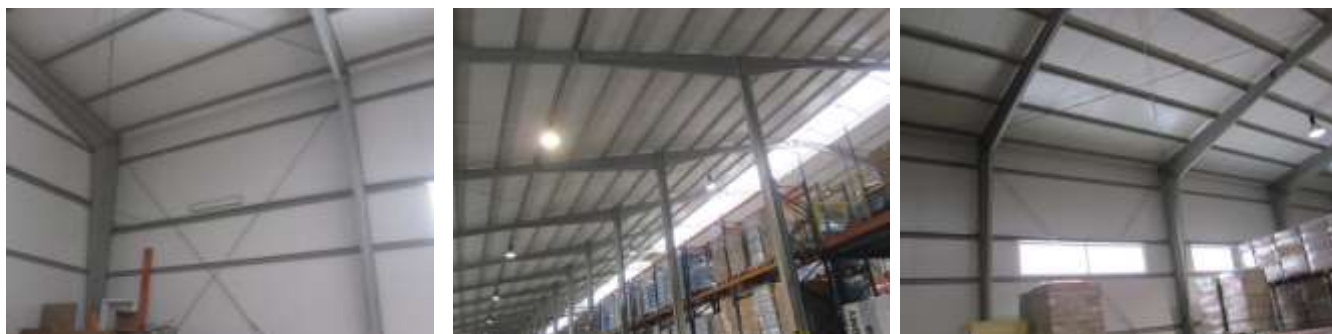
Rys. 1. Widok ogólny obiektu

Hala wykonana została jako jednoprzestrzenny obiekt magazynowy o stalowej konstrukcji nośnej w kształcie ramy portalowej z dwoma słupami pośrednimi (rys. 1). Podstawowe wymiary obiektu wynoszą w osiach konstrukcyjnych 46 x 146 metrów. Wysokość w kalenicy 11,5 metrów. Główny układ nośny hali tworzy zestaw 17 ram poprzecznych. Poszczególne ramy poprzeczne powiązane są pomiędzy sobą ryglami ściennymi wykonanymi z ceownika giętego oraz układami stężeń ściennych z prętów wiotkich. W połąci dachowej zastosowane zostały płatwie z tego samego rodzaju kształtownika giętego wraz z układem stężeń prętowych. Obudowę obiektu – zarówno ścienną jak dachową - stanowi systemowa płyta warstwowa o grubości 10 cm z izolacją termiczną.

- nieodpowiednio skonstruowane stężenia ścienne i dachowe – brak nośnych profili przenoszących ściskanie powstające w układach stężeń,
- brak zabezpieczenia przekrojów otwartych na utratę stateczności globalnej w postaci zwichrzenia zarówno w elementach ryglowych jak i słupowych,
- brak w dokumentacji projektowej jakichkolwiek wytycznych odnośnie warunków wykonania konstrukcji w zakresie prefabrykacji, montażu i odbioru konstrukcji.

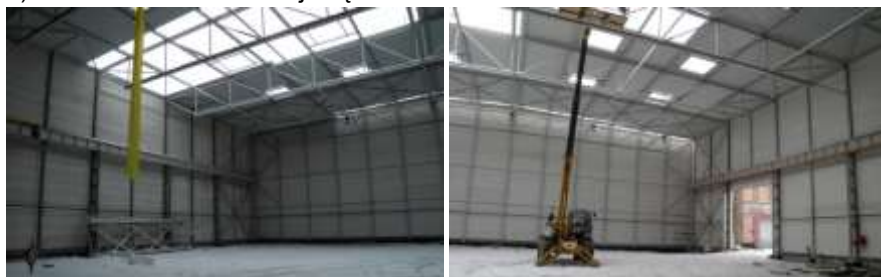
c) widok ogólny wnętrza hali

Nowobudowana hala produkcyjno - magazynowa miała być wyposażona w trakcie budowy w natorową suwnicę pomostową o nośności 10 ton (rys. 5c). W trakcie czynności związanych z ustawieniem wspomnianej suwnicy na torowisku doszło do uszkodzenia pasa dolnego kratownicy po uderzeniu w nią przez ramię żurawia montażowego. W efekcie tego zdarzenia znacznej deformacji uległ pas dolny kratownicy nośnej wykonany z dwuteownika walcowanego HEA 180 (rys. 5d). Poważnej deformacji i uszkodzeniom uległy również elementy stężenia podłużnego usytuowane w poziomie dolnego pasa kratownicy (rys. 5a, 5b). W przedstawionym przypadku zakres naprawy wymagał całkowitej wymiany uszkodzonych elementów.

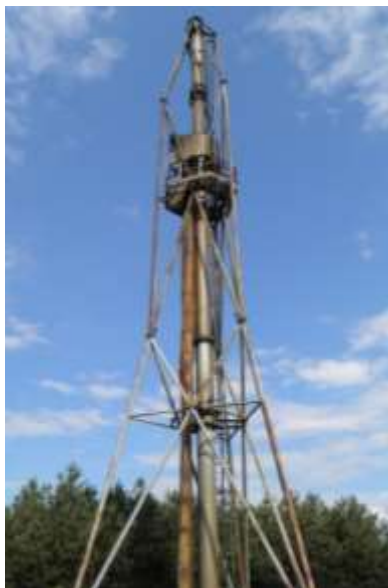
Fot. 8. Widok ogólny obiektu

Komin, zlokalizowany jest przy małej kotłowni obsługującej niewielkie osiedle mieszkaniowe. Obiekt wykonano, wg projektu typowego, w końcu lat 80-tych ubiegłego wieku. Komin został zaprojektowany jako jednoprzewodowa rura spalinowa o średnicy 600 mm i wysokości 40 m wykonana ze stali zwykłej, o zmiennej grubości ścianek. Rura spalinowa została podparta przegubowo na fundamencie i dwukrotnie wsparta na otaczającej ją trójściennej wieży kratowej podtrzymującej komin do wysokości około 30 metrów (rys. 8). Użytkownik obiektu od czasu jego wzniesienia do chwili obecnej nie prowadził żadnych czynności kontrolnych wymaganych podczas prawidłowej eksploatacji, doprowadzając konstrukcje do stanu przed awaryjnego. W rezultacie w przeciągu dwóch miesięcy użytkownik został zmuszony do dwukrotnego skrócenia komina. Przyczyną podjęcia takiego działania było nadmierne wychylenie się jego wierzchołka spowodowane znaczną korozją rury dymowej (rys. 9a). Aktualny stan konstrukcji:

- powłoki zabezpieczenia antykorozyjnego na większości elementów zostały przekorodowane i uległy zniszczeniu w wyniku działania agresywnej korozyjnie atmosfery występującej wokół komina,
- na elementach usuniętych występują znaczne ubytki materiału stalowego,
- elementy dodatkowego osprzętu silnie skorodowane lub zdewastowane.
